Forschungsprojekt AZ 33326

„Entwicklung und Erprobung von Methoden zur Konservierung umweltgeschädigter, historisch wertvoller Putz- und Steinoberflächen sowie zur Mauerwerkstüchtigung unter dauerfeuchten Bedingungen und mikrobiellen Belastungen an der Mikwe in Worms“

Abschlussbericht von Michael Auras, Oliver Hahn, Cornelia Gehrman-Janssen,
Karin Keller, Karen Petersen, Beate Skasa-Lindermeir, Eberhard Wendler

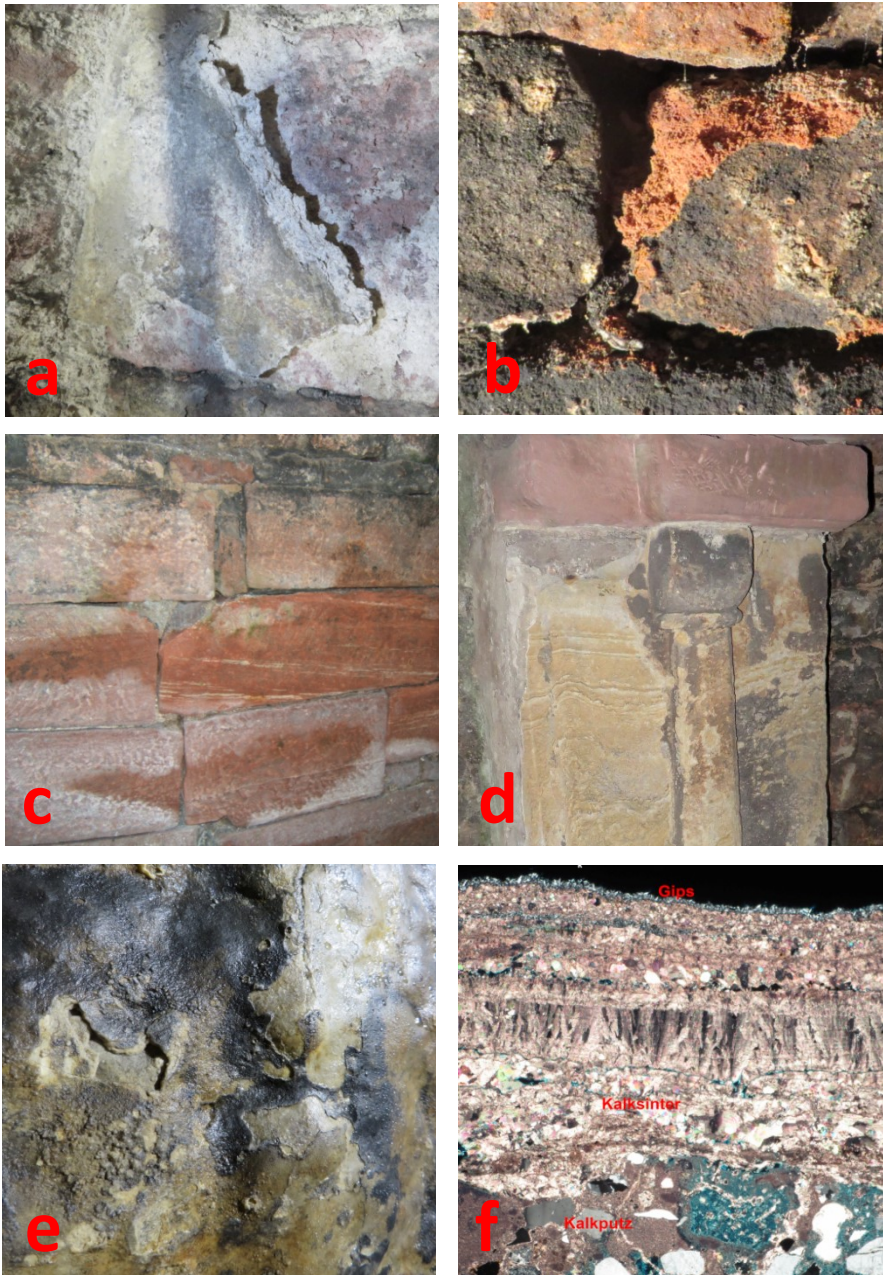
Die wenigen erhaltenen, aus Sandstein gearbeiteten Bauzeierelemente im Vorraum sind extrem geschädigt. Auch der Putz ist weitestgehend verloren und seine letzten Reste sind destabilisiert und lösen sich von der Wand (Abb. 2a). Zudem sind sie von schwarzen Gipskrusten bedeckt.

Ebenso sind die Sandsteinoberflächen zum großen Teil von schwarzen Krusten bedeckt, die aus Gips, Schmutz und Resten von mikrobiologischem Material bestehen (Abb. 2b + 2c-DS). Andere Sandsteinoberflächen weisen aufgrund der Anwesenheit von löslichen Salzen ein intensives Absanden auf. Die Wandoberflächen sind durch mikrobiologischen Bewuchs mit Schimmelpilzen und, wo sie dem Licht ausgesetzt sind, mit Grünalgen und untergeordnet mit Cyanobakterien gekennzeichnet (Abb. 2d).

Im mittleren und unteren Teil des Badeschachtes ist das Kalkbindemittel aus dem Setzmörtel des Mauerwerks ausgewaschen worden. Ursache hierfür ist Niederschlagswasser, das im überdeckenden Boden versickert und in das Mauerwerk eingedrungen ist (Abb. 3). Die Auswaschung des Kalkbindemittels aus den Fugen hat einerseits zur Destabilisierung des Mauerwerks geführt (Mau 2019), andererseits zur Bildung mehrlageriger Kalksinterkrusten auf den Oberflächen von Putz und

Stein (Abb. 2e), die nicht zu verwechseln sind mit dem bereits erwähnten Kalksinterstein. Diese Kalksinterkrusten sind teilweise von Mikroorganismen durchwachsen und können mehrere Millimeter dick werden (Abb. 2f).

Abb. 2: Schadensphänomene in der Mikwe: a) Ablösung einer Putzscholle von der Wand; b) Buntsandstein mit schwarzer Kruste und starkem Absanden; c) Buntsandstein mit Salzausblühungen; d) Rotliegend-Sandstein mit Absanden und schwarzer Kruste; e) Mehrlagige Kalksinter auf Wandoberfläche; f) Dünnschliffaufnahme mit Kalkputz (unten), Kalksinter (mitte) und Gipsauflagerung (oben)

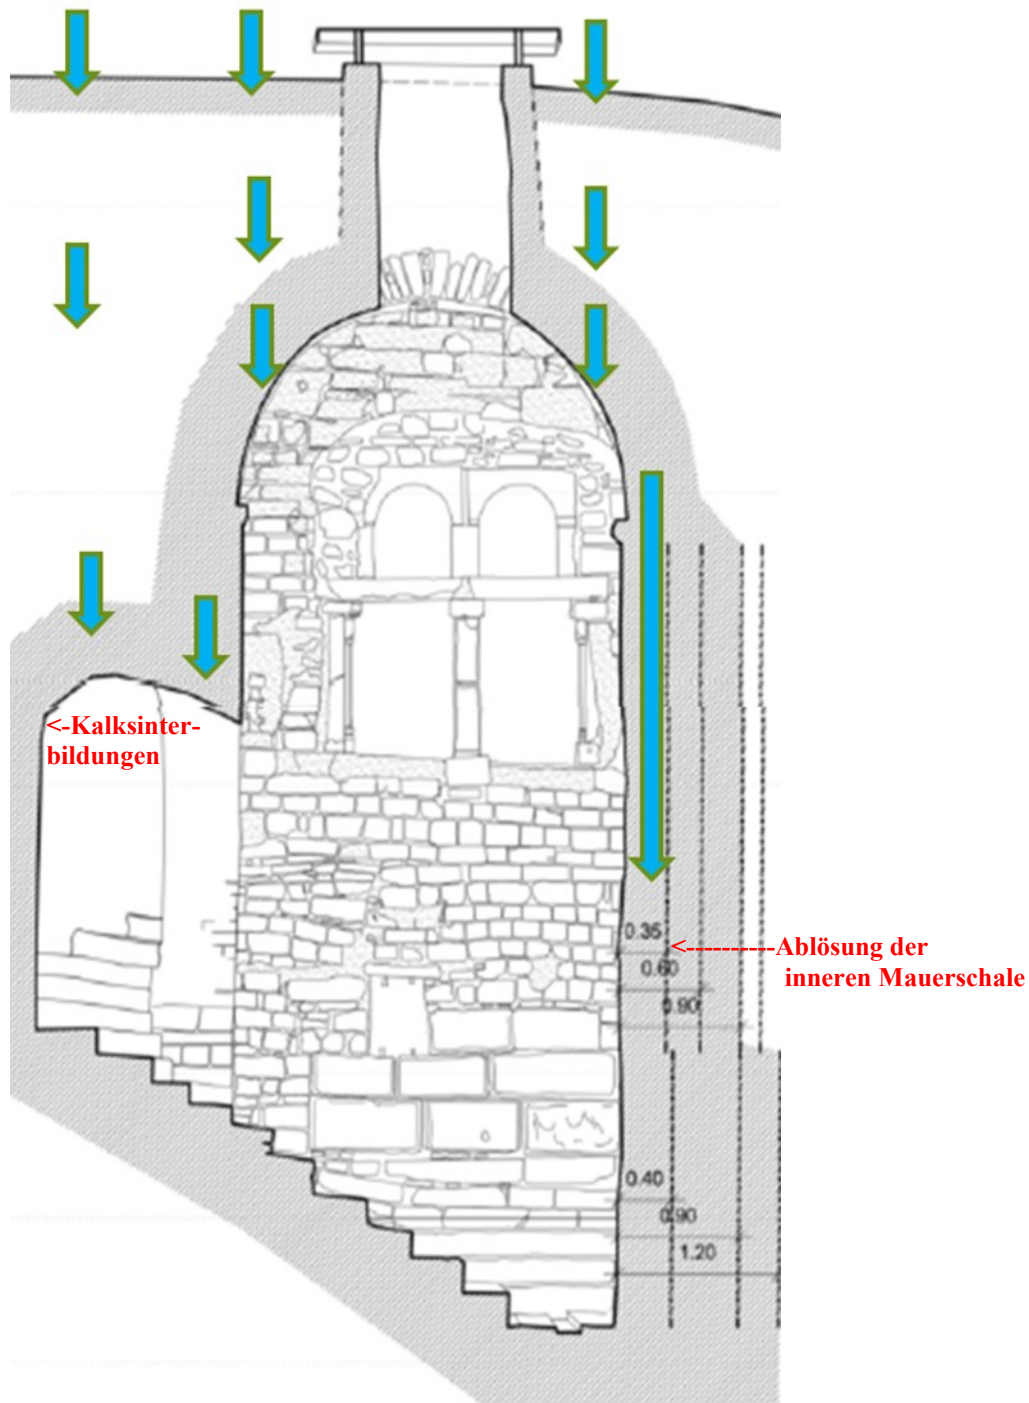
Abb. 3: Schematische Darstellung des Eindringens von Niederschlagswasser (blau) in die Konstruktion (Querschnitt Ost-West).

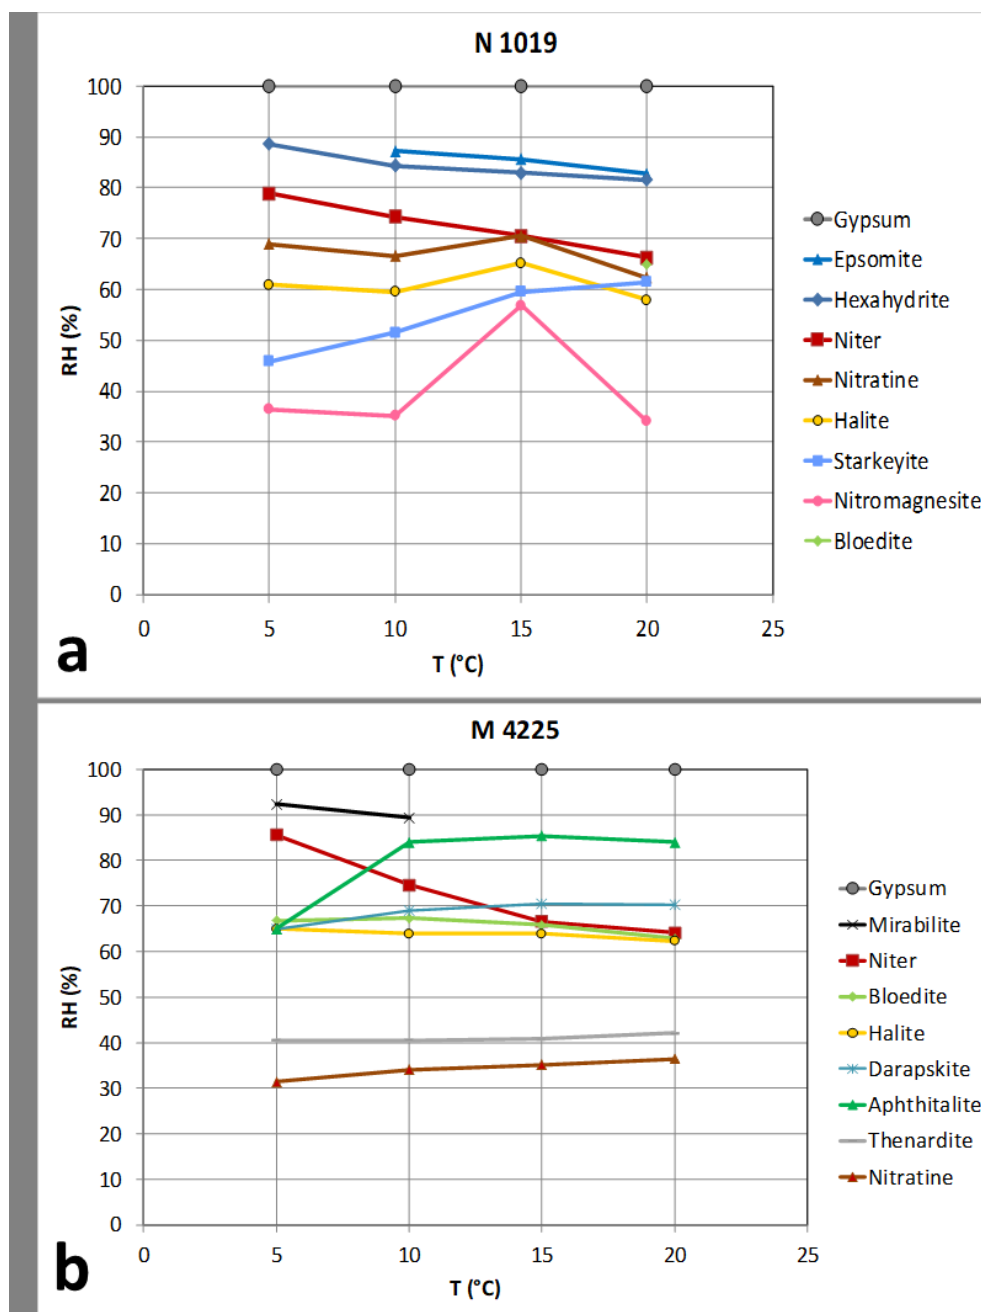
Da die Salzkristallisation abhängig ist von den Feuchtebedingungen, d.h. vom Raumklima (relative Luftfeuchte, Temperatur) und der Zusammensetzung der vorliegenden Salzlösung, wurde überprüft, ob es einen Bereich des Raumklimas gibt, in dem keine oder nur geringe Salzkristallisation auftritt. Hierzu wurden die Kristallisationsbedingungen für mehrere Proben aus verschiedenen Teilen der Mikwe mittels numerischer Modellierung berechnet. Hierfür wurde die Software ECOS/RUNSALT eingesetzt (Thermodynamisches Modell nach Price 2000; Benutzeroberfläche nach Bionda 2006; zu den Einschränkungen der Software s. Steiger 2009). Abbildung 5 zeigt, dass die Kristallisationsbedingungen der Salzlösungen aufgrund ihrer unterschiedlichen Zusammensetzung in den verschiedenen Teilen der Mikwe sehr unterschiedlich sind. Die Ergebnisse belegen das Fehlen eines Klimakorridors zur Vermeidung von Salzkristallisation.

Abb. 5: Kristallisationsbedingungen verschiedener Salzmischungen aus der Mikwe a) im unteren Teil des Badeschachtes; b) im Vorraum

Aufgrund dieser Erkenntnisse ist es notwendig, eine Kombination aus Salzreduktion und Stabilisierung des Raumklimas anzuwenden, um die schädliche Wirkung von löslichen Salzen zu reduzieren. Zum einen soll die Menge der in den Baustoffen gespeicherten bauschädlichen Salze reduziert werden, zum anderen die Häufigkeit von Feuchteänderungen (und damit von Kristallisationsprozessen) zu verringern.

In Musterflächen wurden Sandsteinelemente mit Kompressen behandelt, um einen Teil der löslichen Salze zu extrahieren. In Anbetracht des feuchten Raumklimas und des Vorhandenseins von Schimmelpilzen wurden zellulosefreie Kompressen verwendet, die aus Sepiolith und einem Leichtzuschlag bestehen. Das Fehlen der Zellulose mindert einerseits die Gefahr der Schimmelbildung in den Kompressen, erhöht aber auch die Trocknungsgeschwindigkeit der Kompressen deutlich. Im Ergebnis wurden nur sehr geringe Salzmengen aus dem Stein in die Kompressen extrahiert (ca. 20 g/m²). Es wird vermutet, dass die Diskrepanz zwischen den schnell trocknenden Kompressen und dem langsam trocknenden Sandstein die Ursache für die schlechten Entsalzungsergebnisse darstellen. Andere Verfahren zur Salzreduzierung sind zu erproben, z.B. das Vakuum-Waschen.

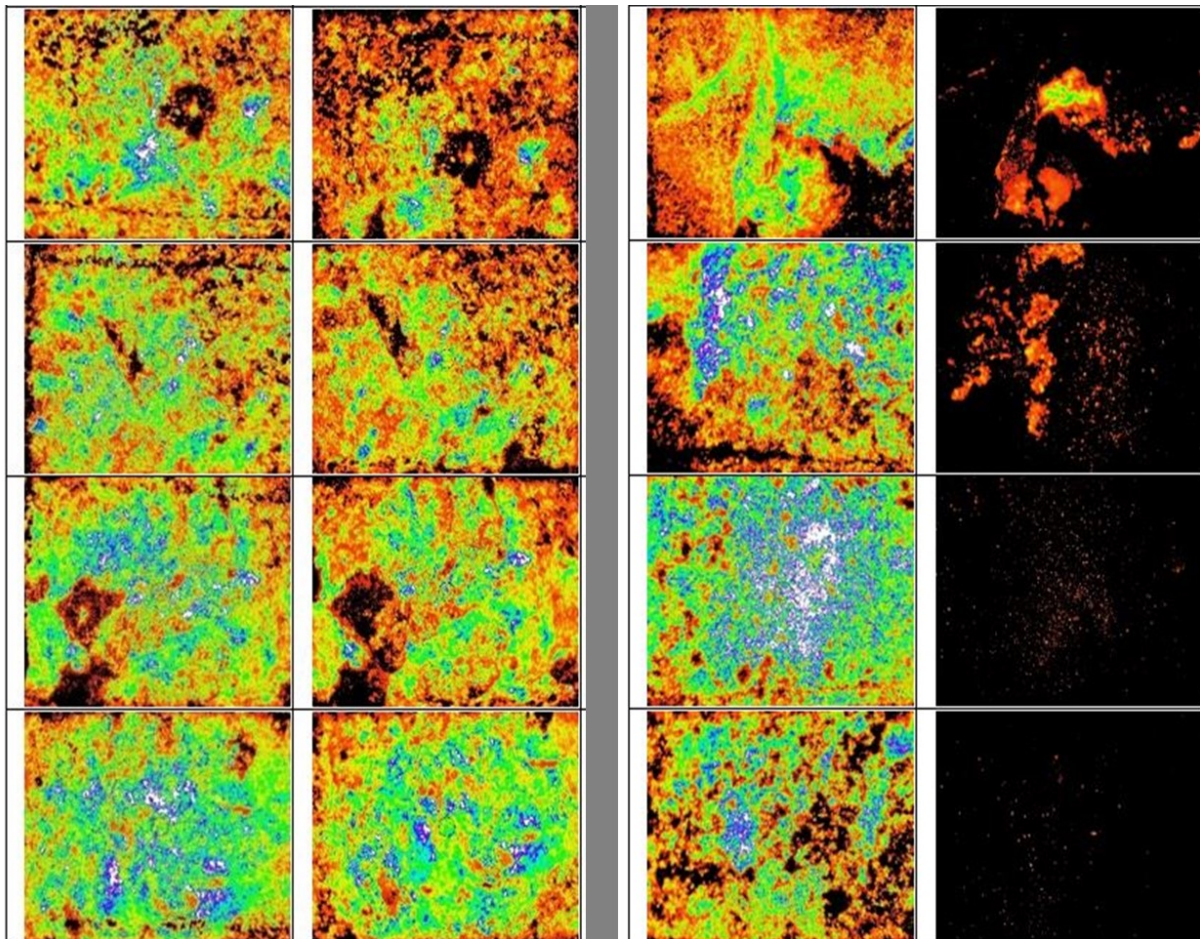
Abb. 7: Fluoreszenzmessungen auf je 4 mit Grünalgen besiedelten Teilflächen in der Mikwe: Spalte a) Testflächen an der unteren Treppe vor und b) nach einjähriger UV-A-Bestrahlung; c) Testflächen nahe der UV-A-Lampe vor und d) nach einjähriger UV-A-Bestrahlung

Um eine Wiederbesiedlung nach der Desinfektion zu verhindern, wurden Tests mit photokatalytisch aktivem Titanoxid durchgeführt. Auf der Grundlage von Labortests wurden zwei Produkte aus feinkörnigem Anatas auf Testflächen in der Mikwe verwendet (BLA von Fa. Henan Chemicals und Kronoclean 7000 von Fa. Kronos). Das TiO₂ wurde mit Kieselsäureester (KSE 300 von Fa. Remmers) auf der Steinoberfläche fixiert. Um eine Weißfärbung des Steins zu vermeiden oder zumindest auf ein unauffälliges Maß zu reduzieren, wurde die Konzentration von TiO₂ im Kieselsäureester auf ein Minimum von 0,6 M.-% reduziert. Vorversuche hatten gezeigt, dass diese Konzentration für eine photokatalytische Reaktion ausreicht. Zur Aktivierung des TiO₂ wurde ein Jahr lang eine UV-A-Lampe für 12 Stunden täglich während der Nachstunden eingeschaltet. Die Wirkung auf Grünalgen wurde durch die Messung der Fluoreszenz von Chlorophyll als Indikator für den Aktivitätsgrad der Photosynthese kontrolliert (Imaging-PAM-Mini-M von Fa. Walz). In einigen Musterflächen wurde innerhalb der einjährigen Bestrahlung nach einem Jahr fast keine Wirkung auf die Photosyntheseaktivität gemessen. Jedoch wurde in Testflächen, die sehr nahe an der UV-Lampe lagen, eine starke Abnahme der Fluoreszenz beobachtet. Daraus kann geschlossen werden, dass die Intensität der UV-A-Strahlung für Testflächen in einem Abstand von ca. 1,5 m von der Lampe zu gering war (Abb. 7a, b), während das System bei Distanzen von ca. 0,2 m sehr gut funktionierte (Abb. 7c, d). Hier konnte die Photosyntheseaktivität nahezu vollständig unterbunden werden. Daraus ist zu folgern, dass für die Anwendung eines solchen Systems im Gebäudeinneren UV-A-Lampen mit höherer Strahlungsleistung benötigt werden.

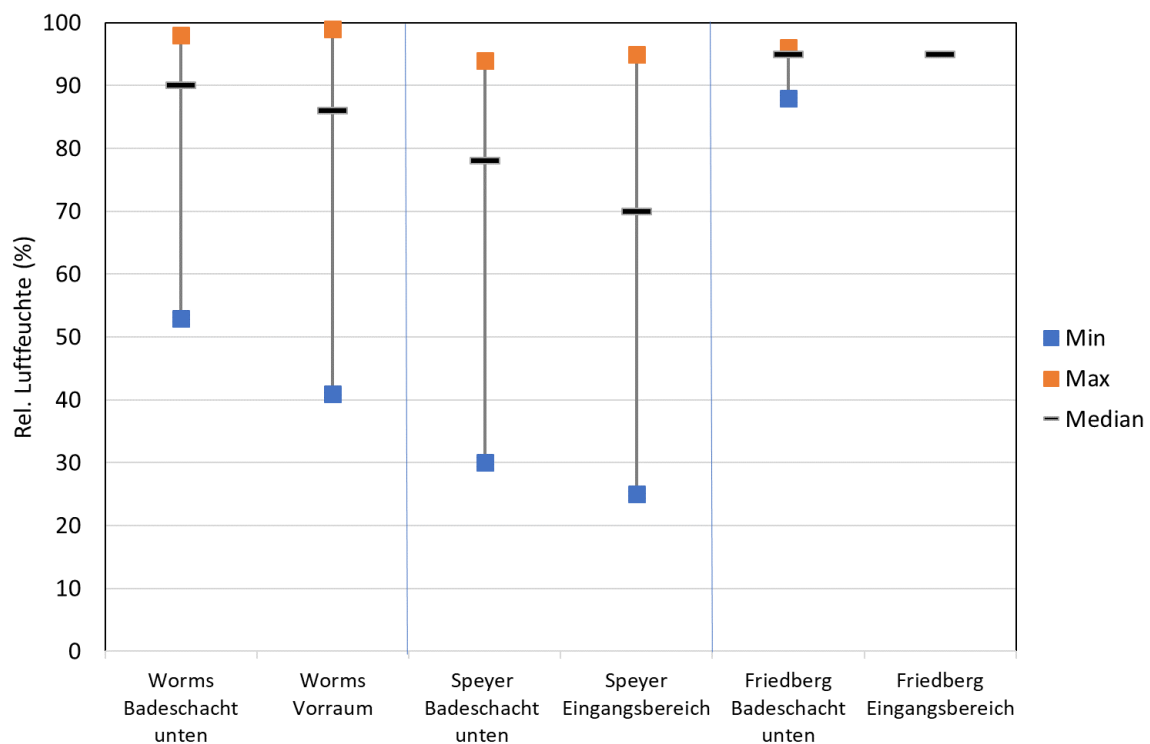
Vergleichsmessungen wurden in anderen mittelalterlichen Mikwen von vergleichbarer Größe, aber unterschiedlichem Raumklimamanagement durchgeführt (Abb. 8):

Abb.8: Streuung der relativen Luftfeuchtigkeit in den Mikwen Worms und Friedberg, jeweils oben und unten gemessen, bei einjähriger Messung

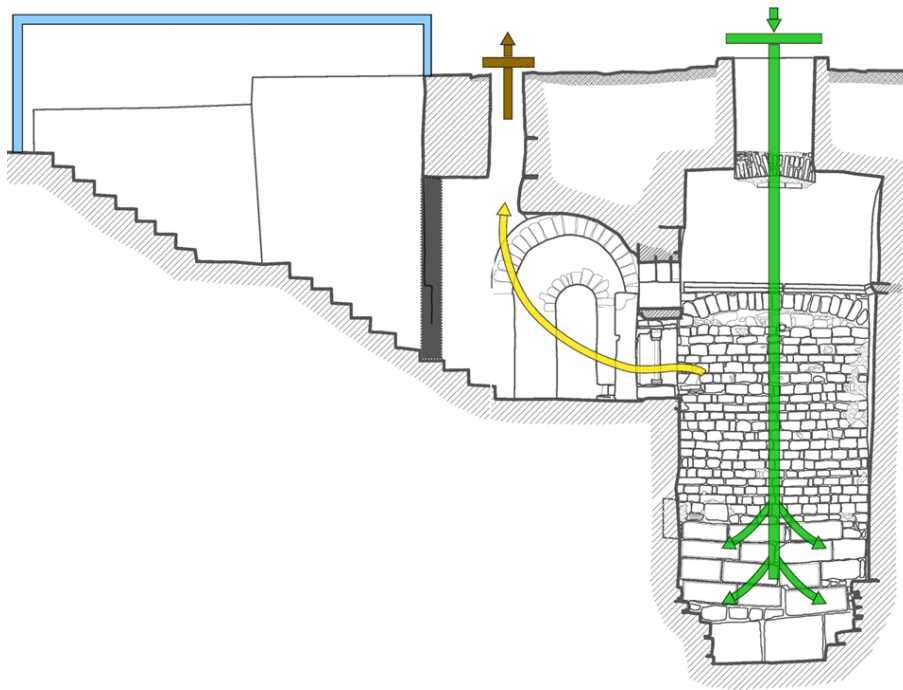
Abb. 9: Erster schematischer Entwurf für ein Belüftungssystem (Zeichnung: MarxKrontal GmbH)

Ein ähnliches Lüftungssystem wie in Andernach könnte eine Lösung für die Raumklimaprobleme in Worms darstellen. Sie erfordert jedoch die Installation von technischen Geräten und einer Schleuse am Eingang (Abb. 9). Beide Elemente sind im Hinblick auf die Integrität des Bauwerks nicht unproblematisch. Im nächsten Schritt wird eine Modellierung der Luftströmung und der durch ein solches System einstellbaren Temperatur- und Feuchteverteilung als Entscheidungsgrundlage für den zukünftigen Umgang mit dem Raumklima erforderlich sein.

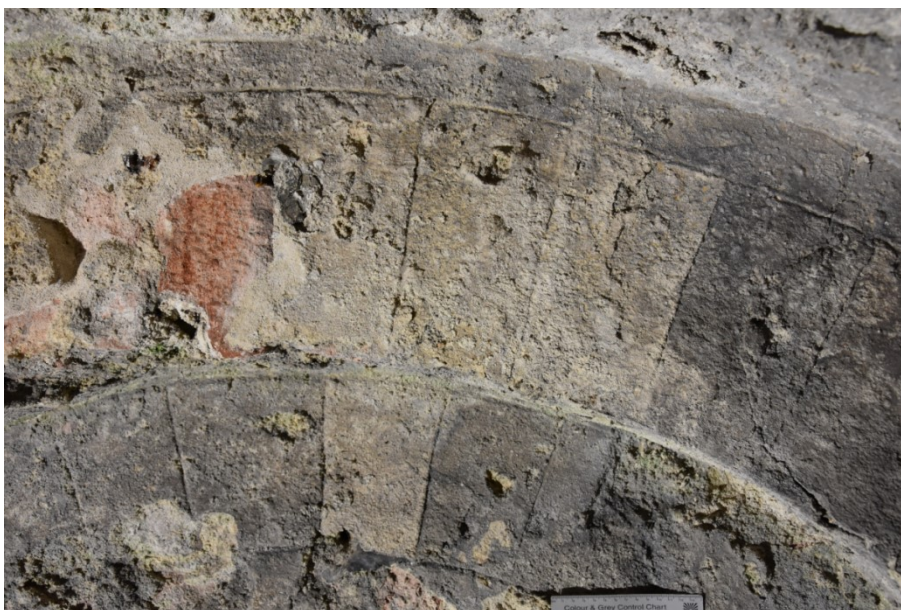
Abb. 10: Zwischenstadium bei der Laserreinigung des mittelalterlichen Putzes mittels Lasergerät (Aufnahme K. Keller).

Die originalen Putzoberflächen sind zum großen Teil mit schwarzen Gipskrusten bedeckt. Zur Reduzierung dieser Krusten wurden Arbeitsproben mit verschiedenen Laser-Reinigungsgeräten angelegt. Letztlich wurde für eine größere Musterfläche ein Nd-YAG-Laser (Phoenix R10 von Fa. Lynton) eingesetzt (Abb. 10). Während die ästhetische Verbesserung offensichtlich ist, wurde der Gipsgehalt nicht vollständig entfernt. Dies wurde durch Untersuchungen mittels Lichtmikroskopie und mobiler Röntgenfluoreszenzanalyse und Ramanspektrometer nachgewiesen wurde (Abb. 11).
