*Herbstsymposium der Deutschen Bundesstiftung Umwelt (DBU) und
der Freunde und Förderer des Zentrums für Umwelt und Kultur*

Denkmalgeschützte Nachkriegsbauten energieeffizient sanieren und die baukulturelle Qualität bewahren

Benediktbeuern, 19.09.2013

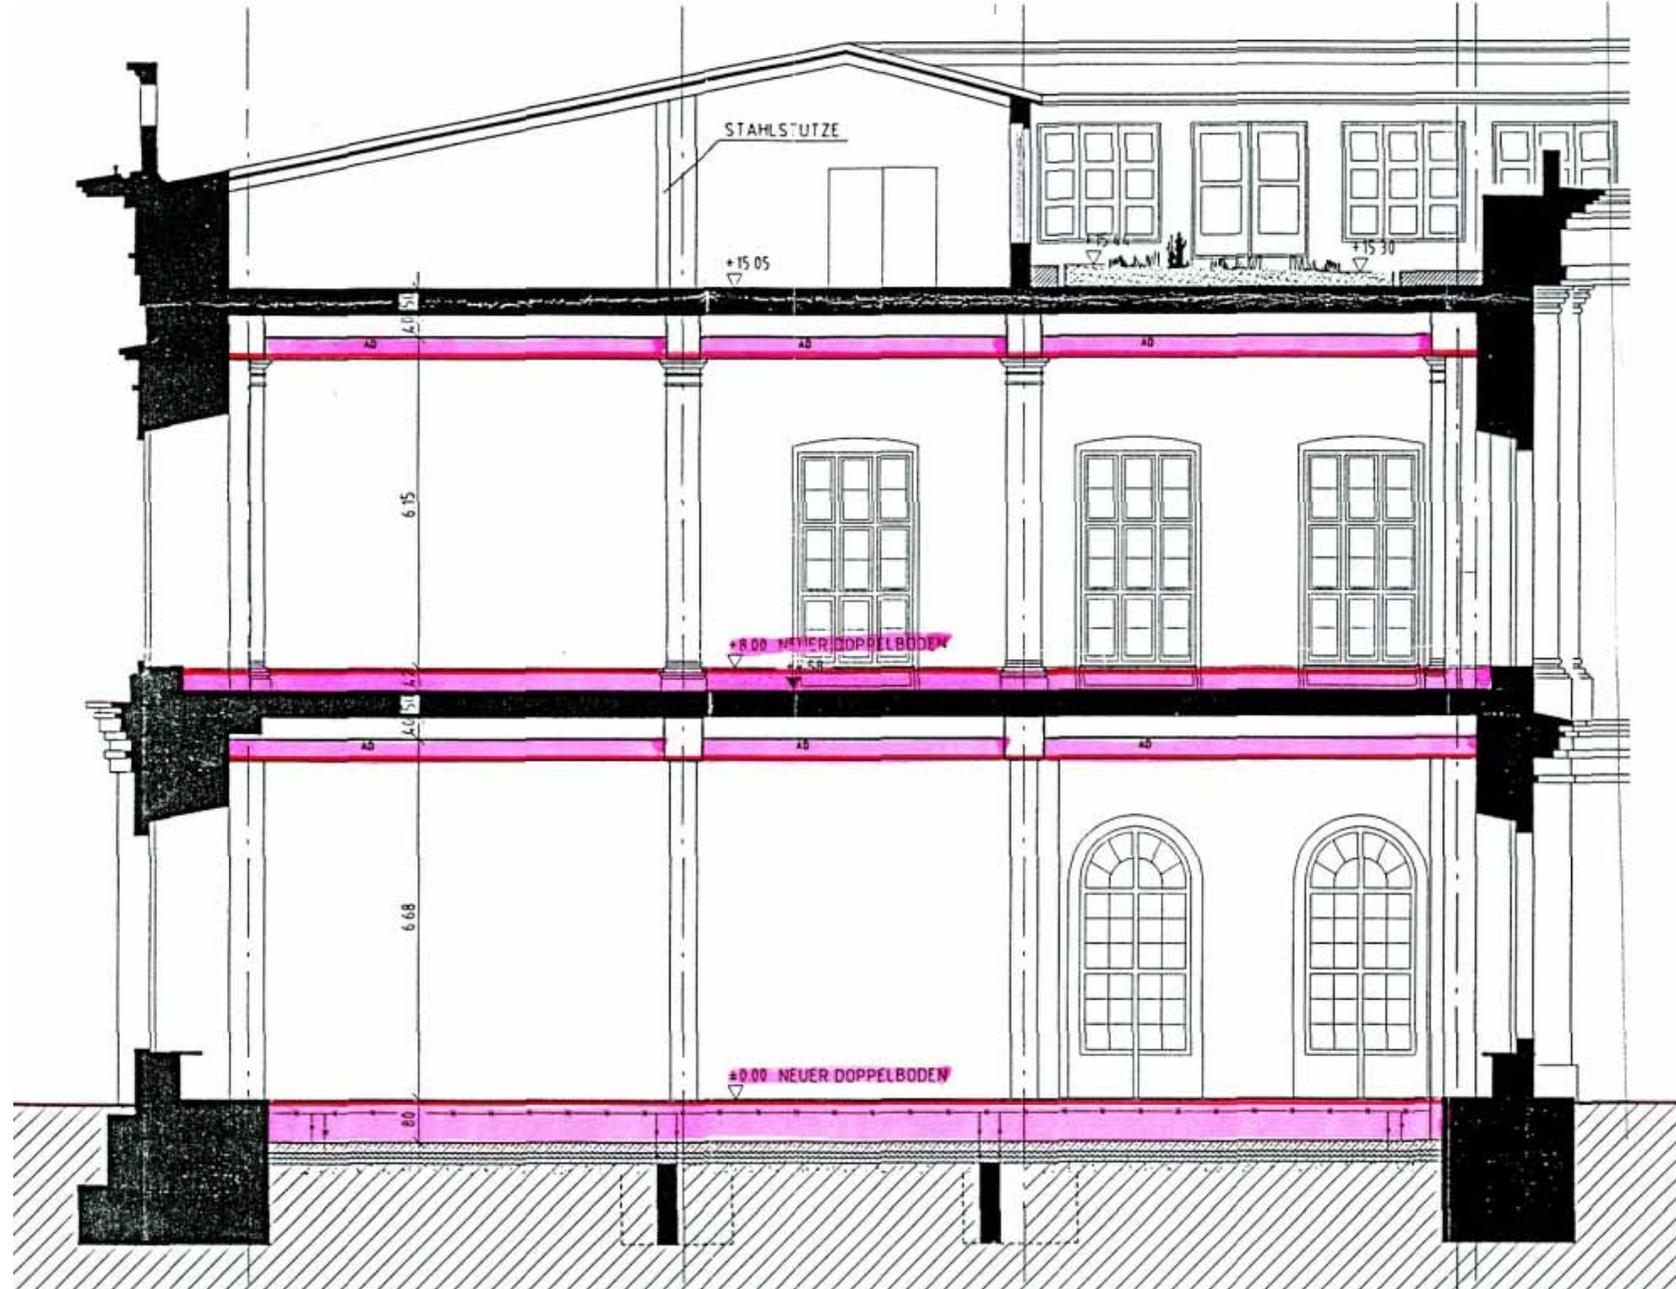
Fenster mit Klimaelement

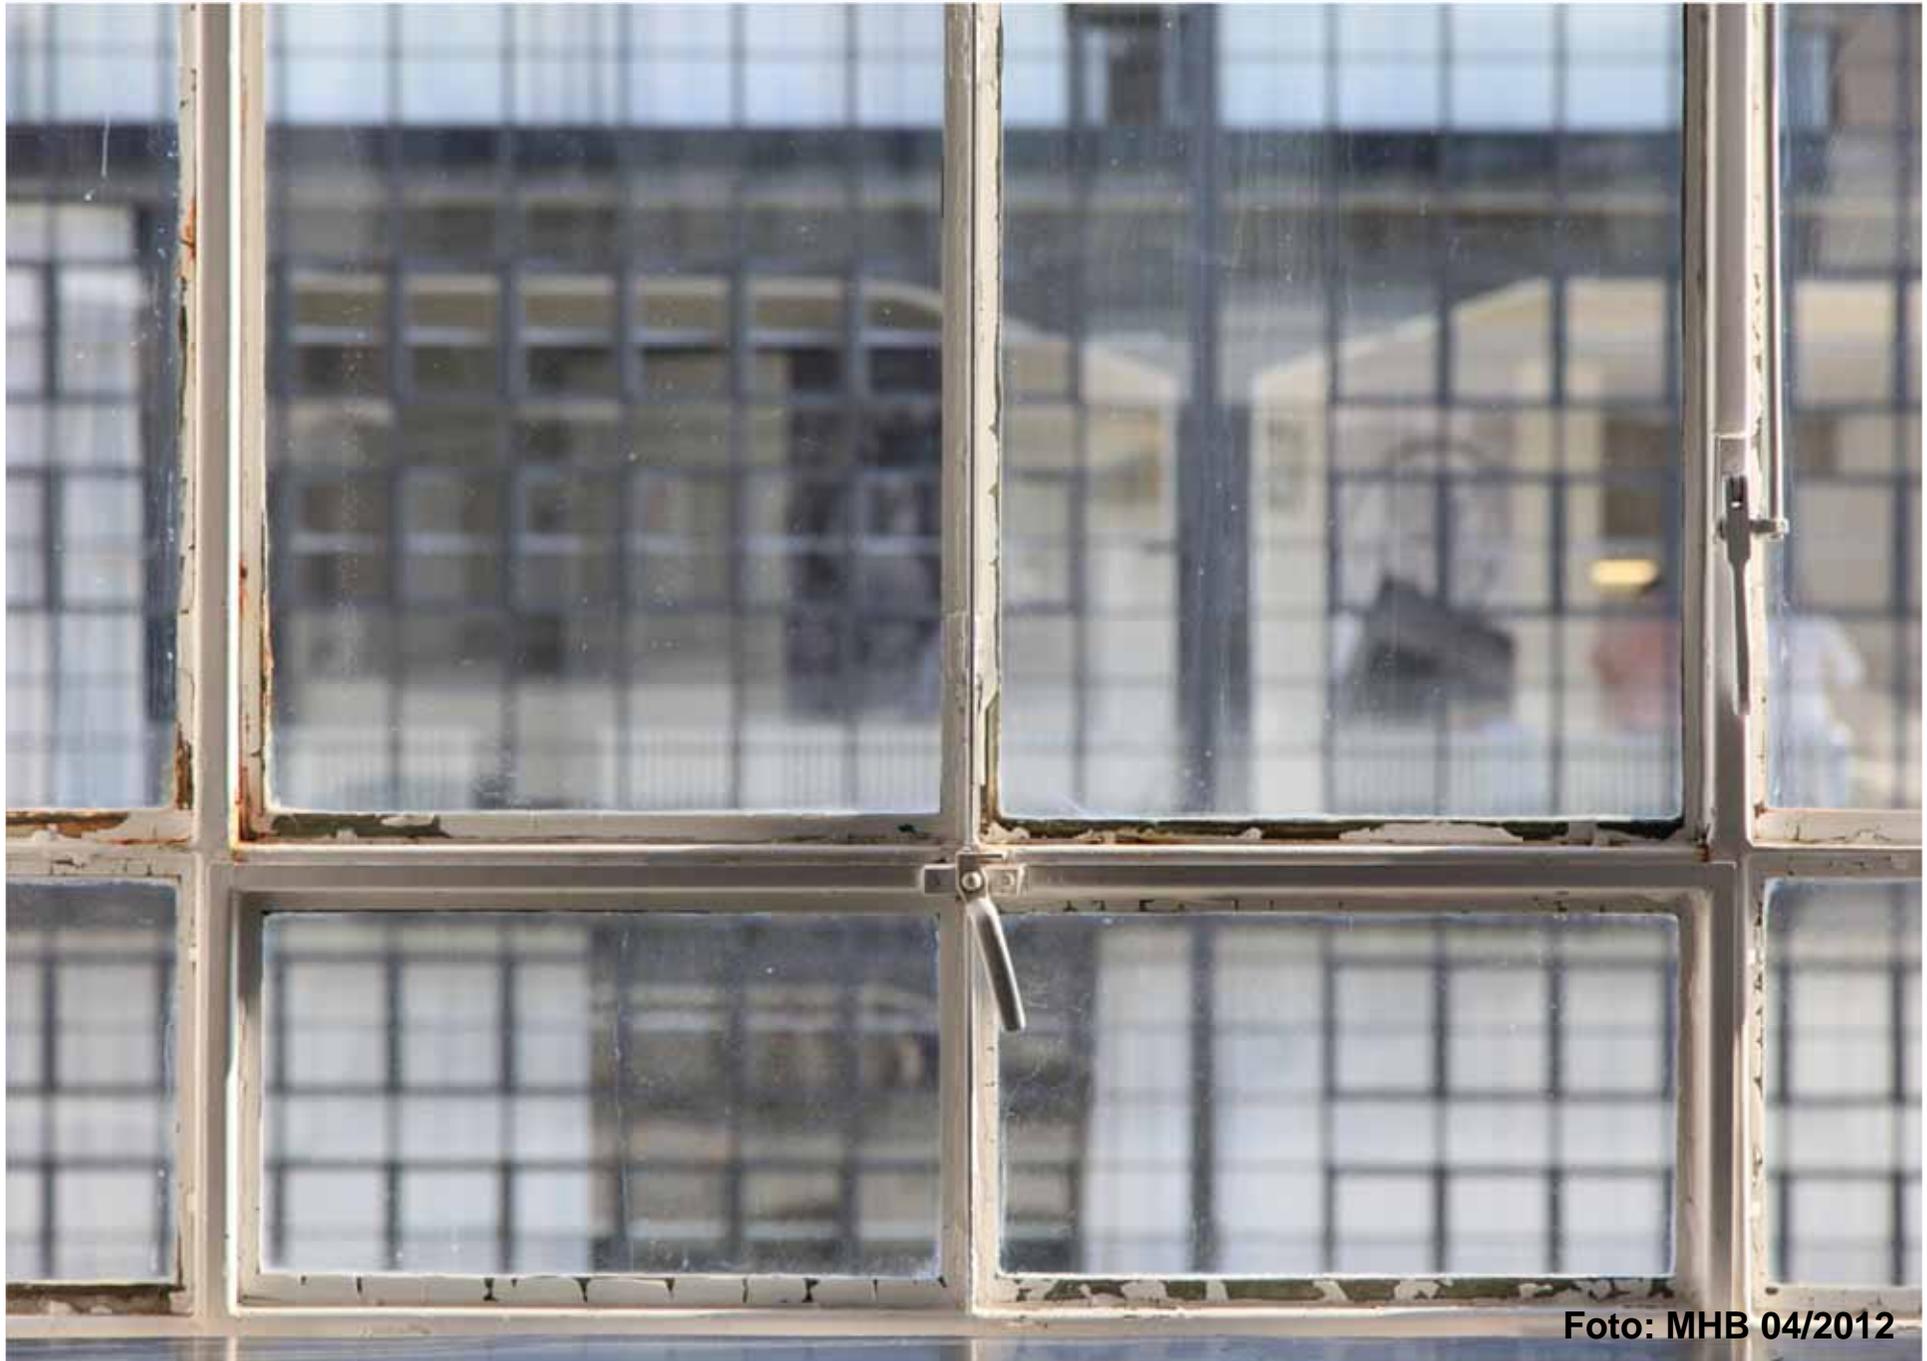
Nordflügel, Beispiel der Stahlfenster

Gefalztes Profil
Jansen Janisol

Gefalztes Profil,
Secco

Gefalztes Profil –
OS2, Secco

Nordflügel, Detail Fensterposten Nordfassade

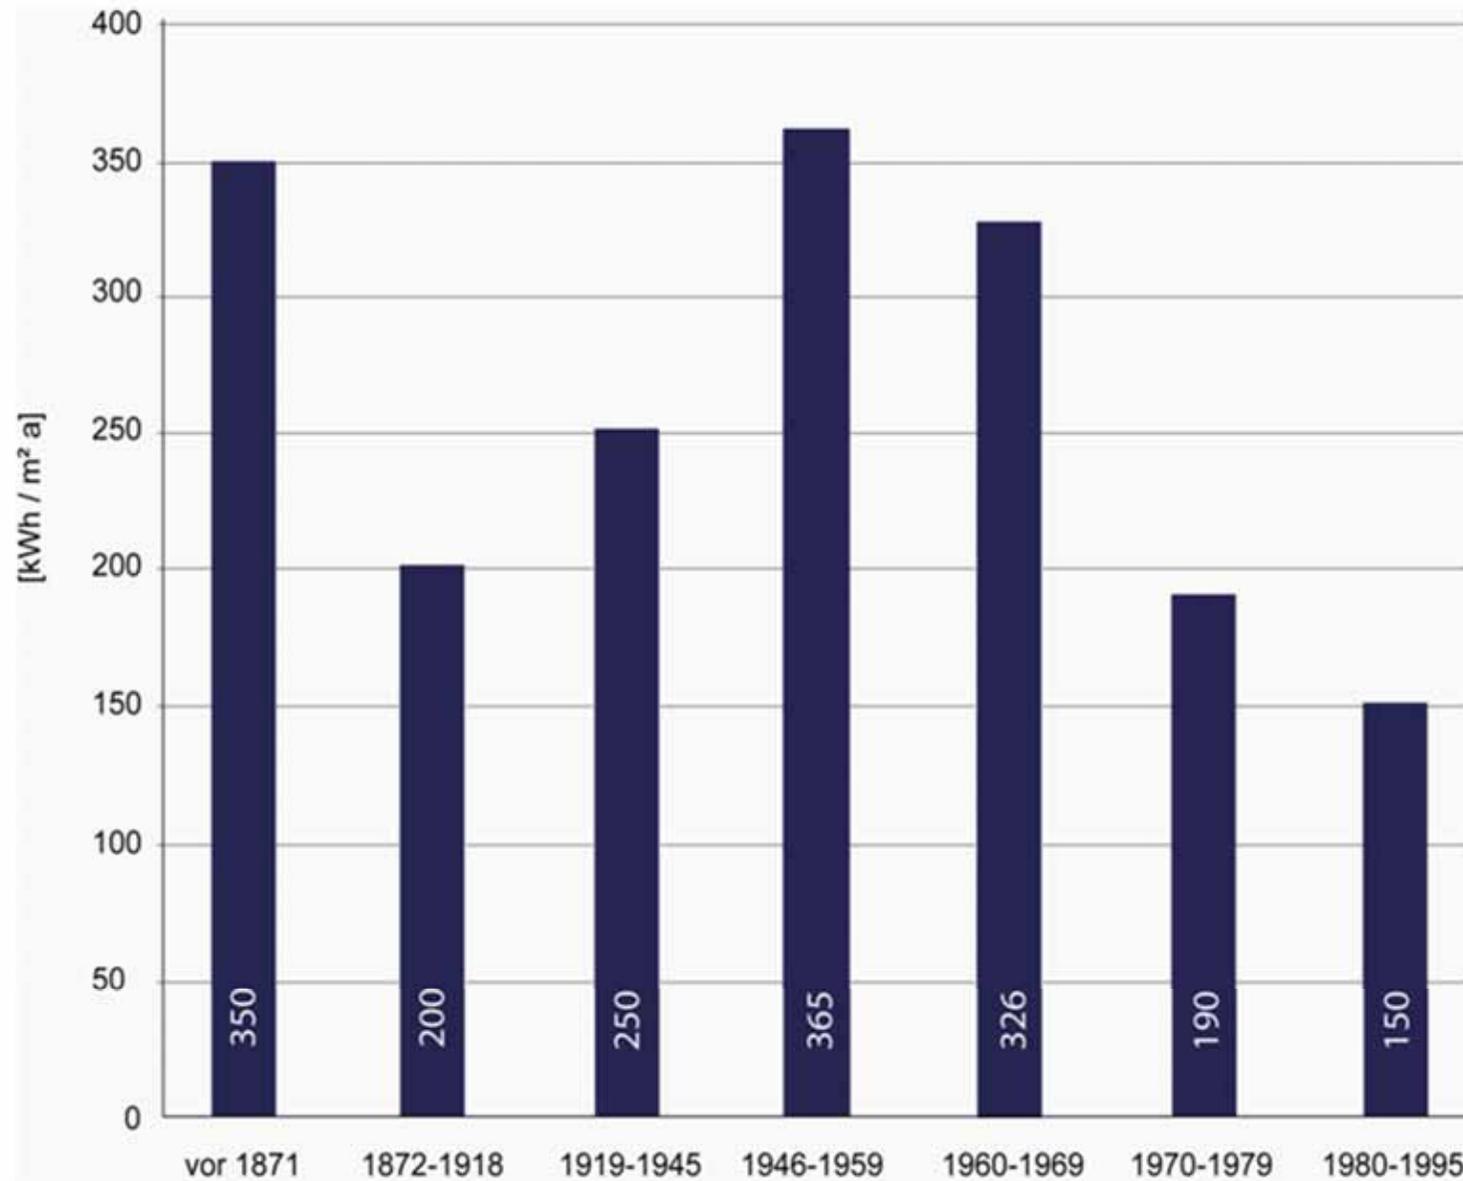
Heizwärmebedarf - Baualterklassen

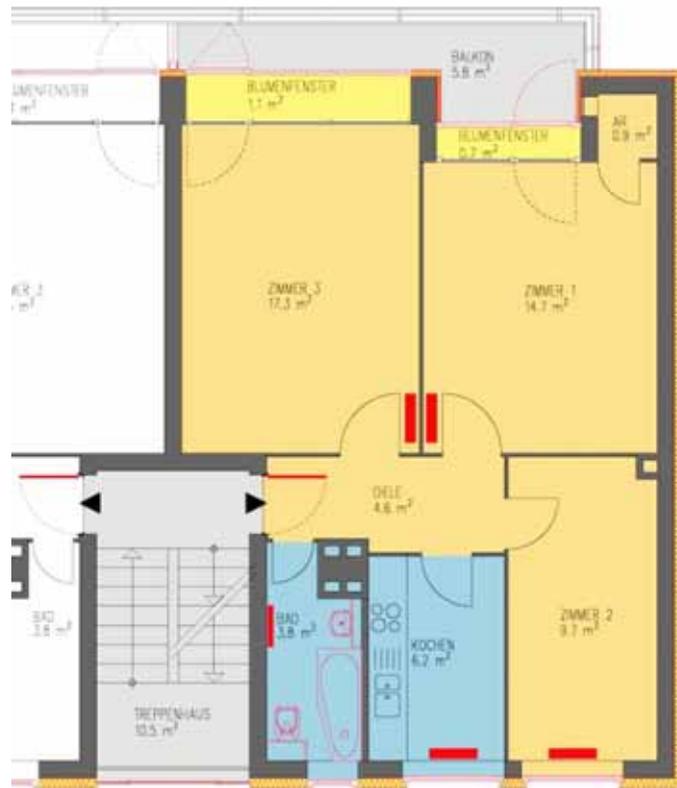
Regelgrundriss WE 860

Haustyp A

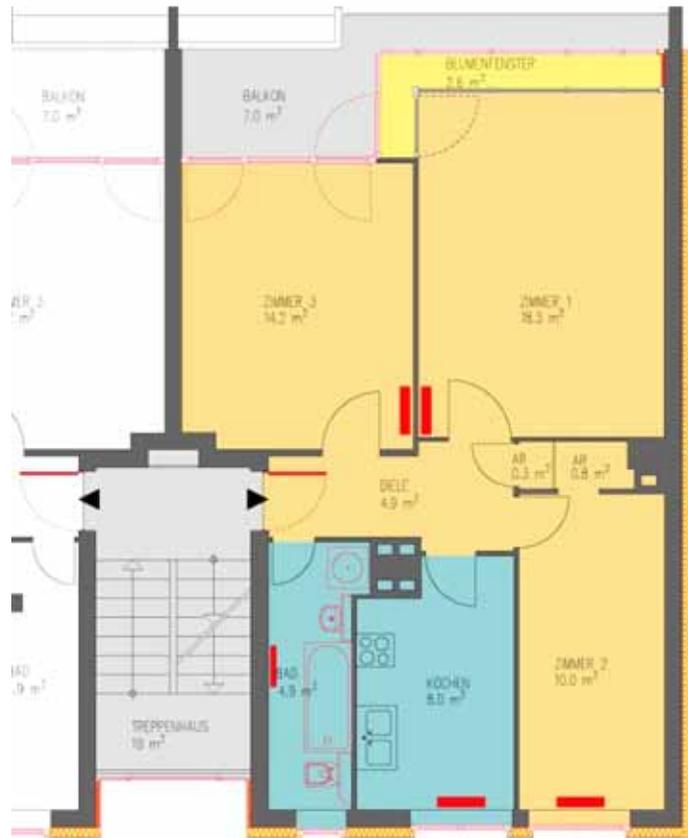
Regelgrundriss WE 870

Haustyp B

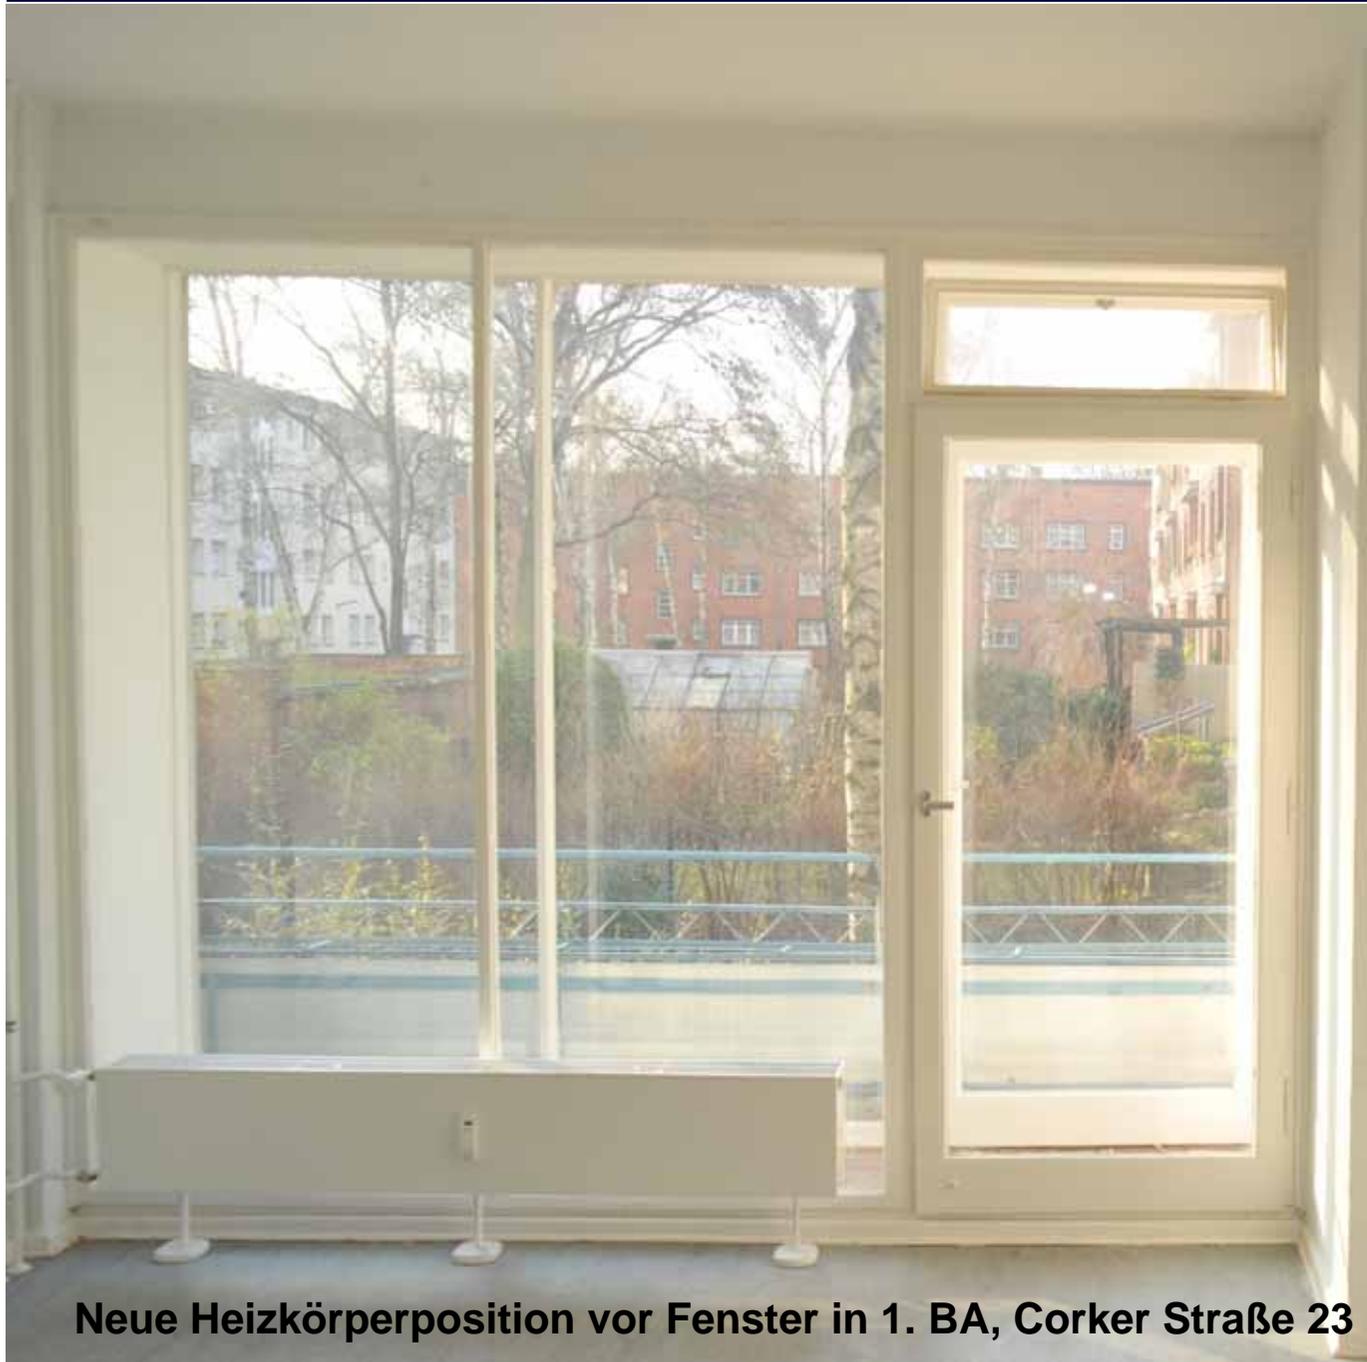
Neue Heizkörperposition vor Fenster in 1. BA, Corker Straße 23

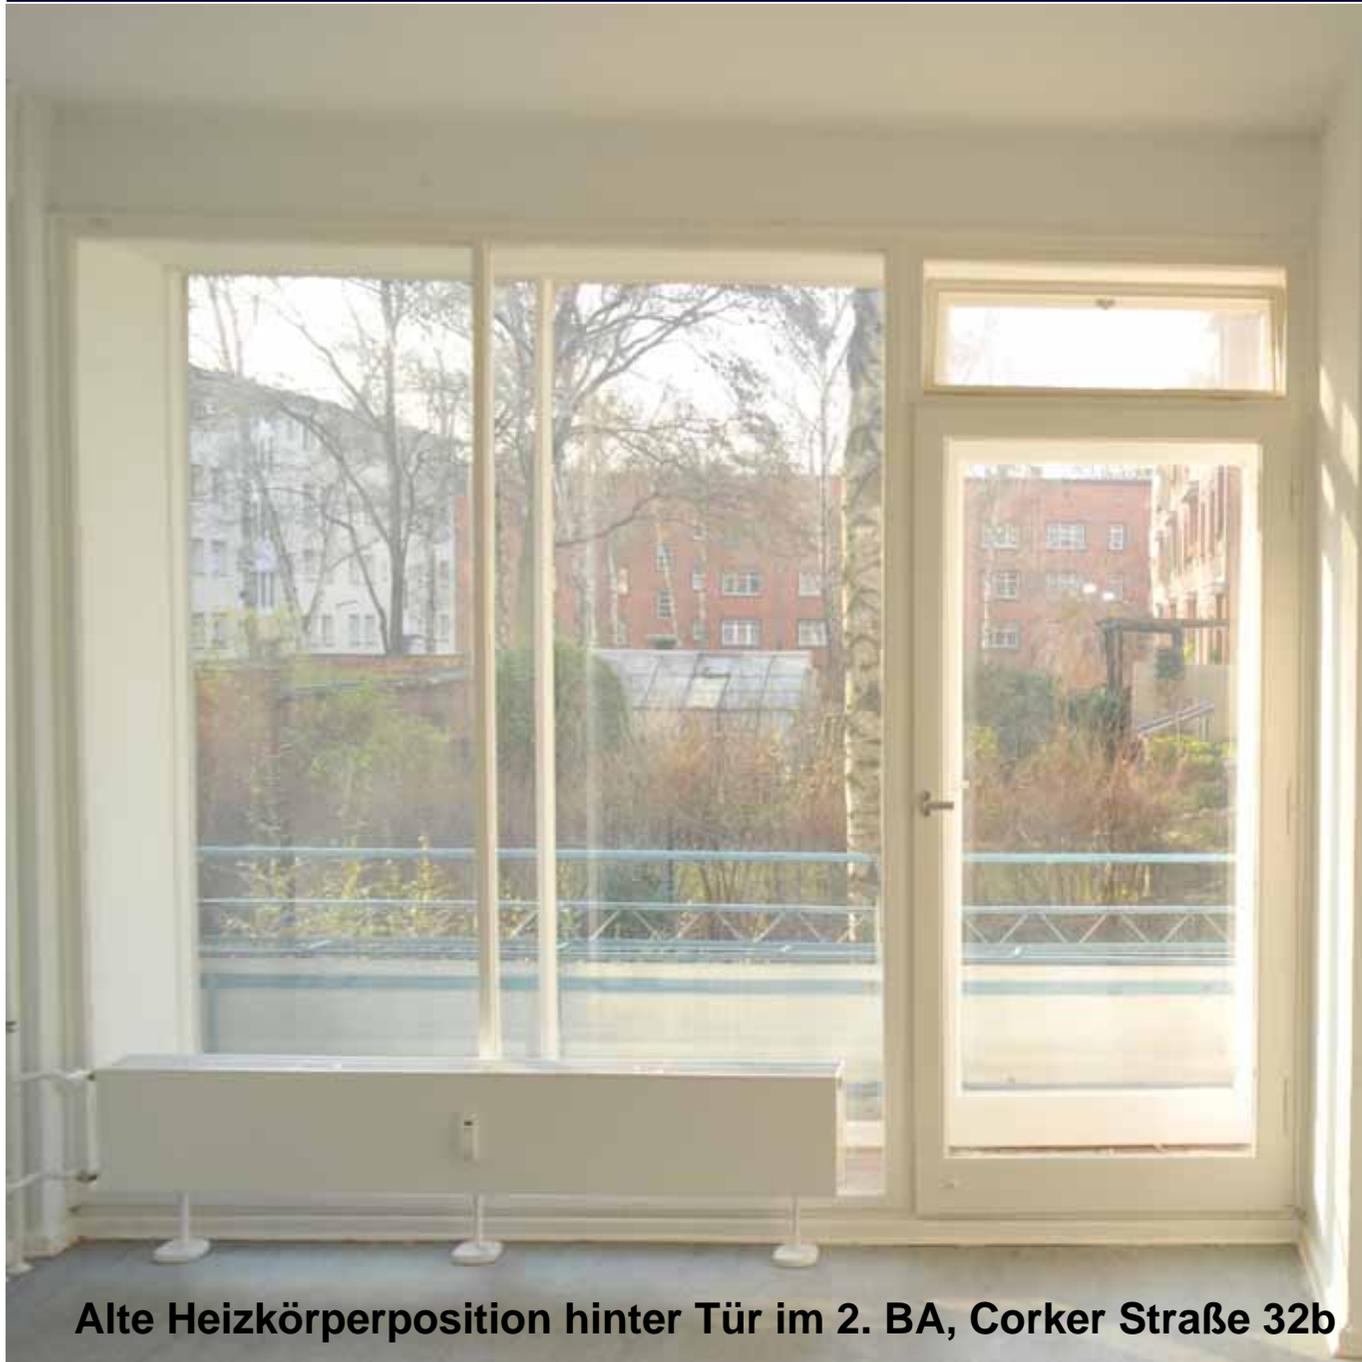
Alte Heizkörperposition hinter Tür im 2. BA, Corker Straße 32b

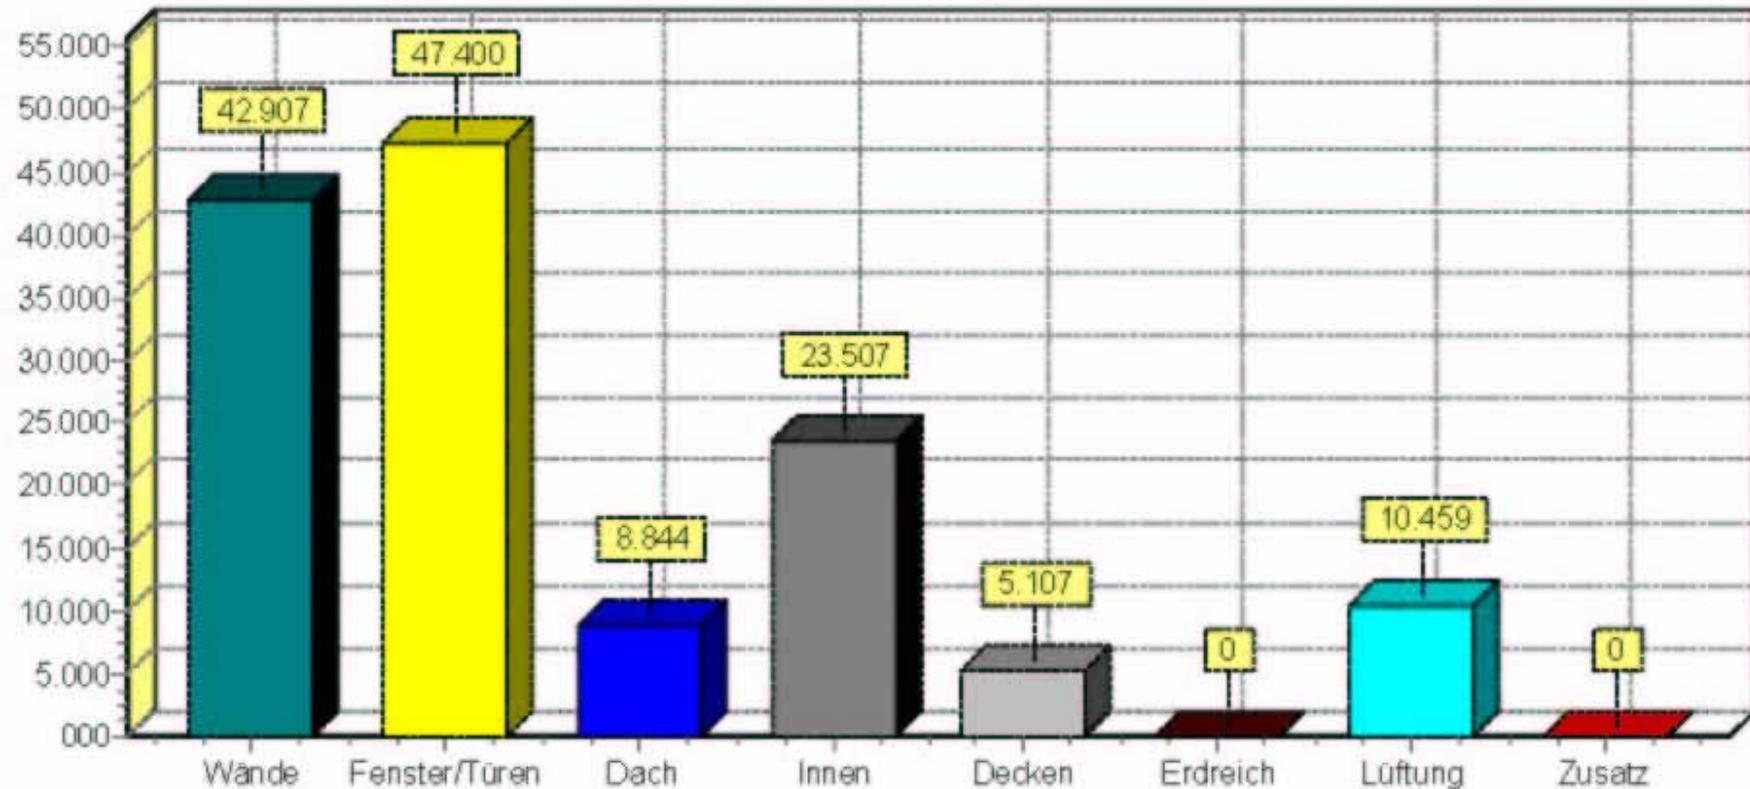
Aufteilung der Wärmeverluste nach DIN EN 12831 – Büro Kurth , 2010

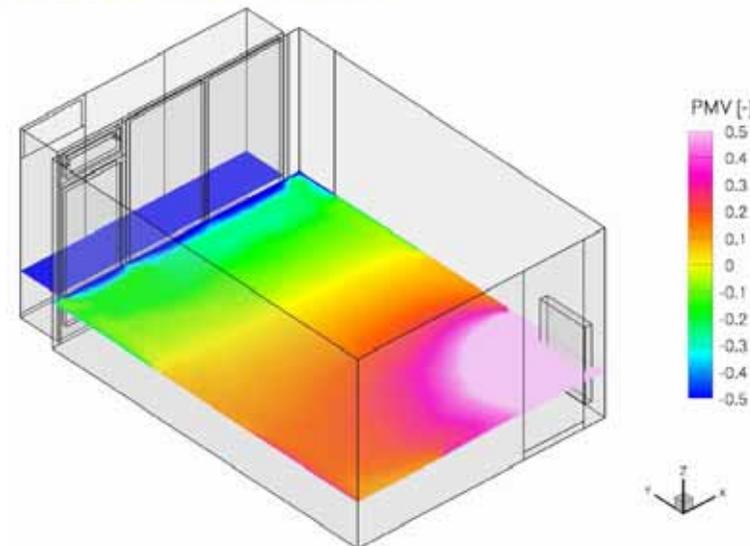
Variante 1:

Abbruch innere Fensterebene und Schwelle,
Erneuerung äußere Fensterebene als 3-fach-Isolierverglasung,
 U_w 0,8 W/m²K,
Umsetzung der Heizkörper vor das Fenster

kritische Taupunkt-Temperatur von 12,6°C
innen **unterschritten!**

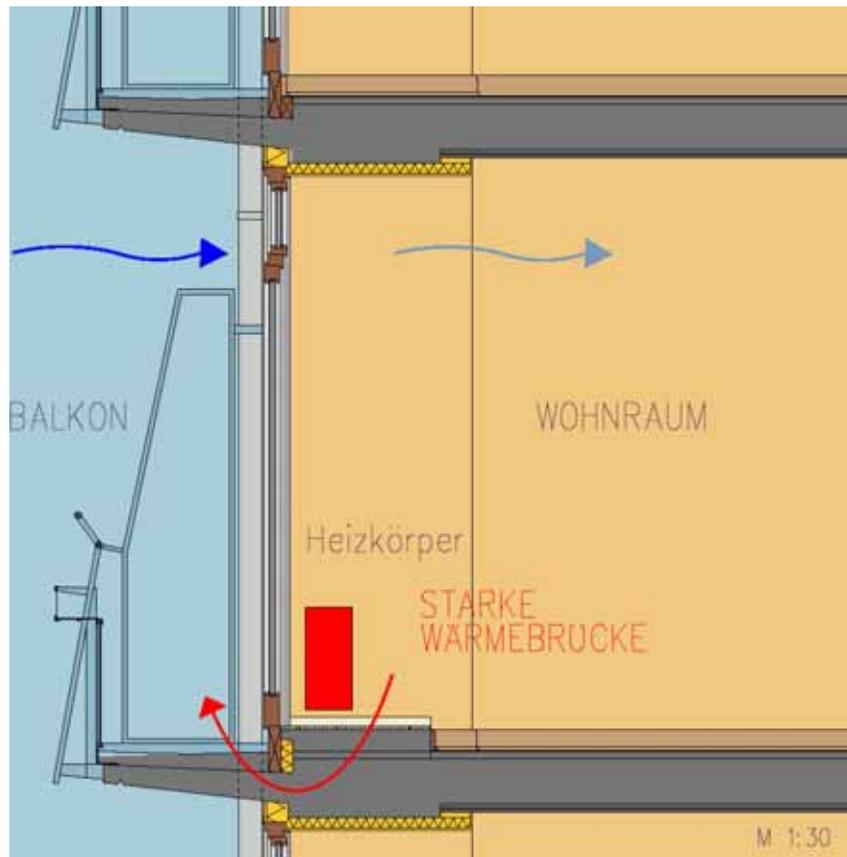
**Variante 2:**

Erhalt innere Fensterebene,
Erneuerung äußere Fensterebene als 2-fach-Isolierverglasung,
 U_w 0,8 W/m²K Gesamt-Fensterkonstruktion
Beibehaltung der Heizkörperposition hinter der Zimmertür

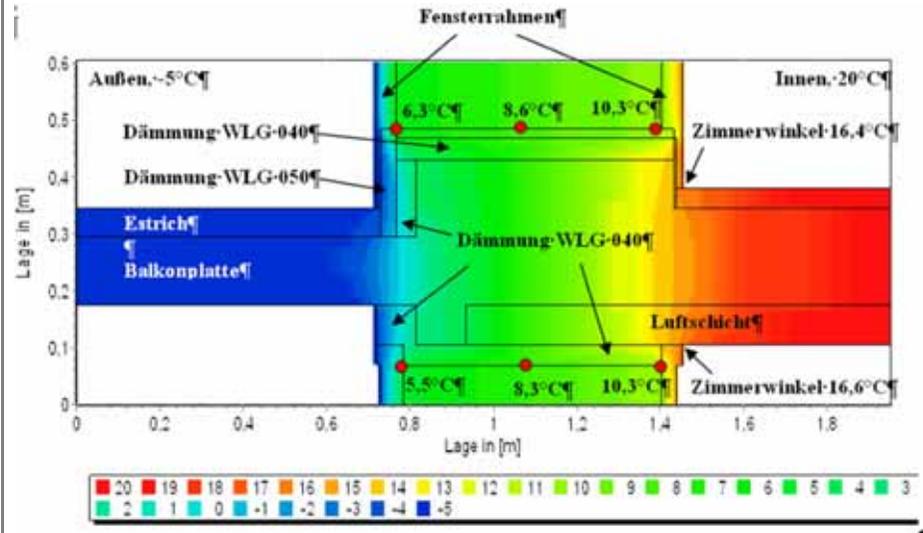
kritische Taupunkt-Temperatur von 12,6°C
innen eingehalten

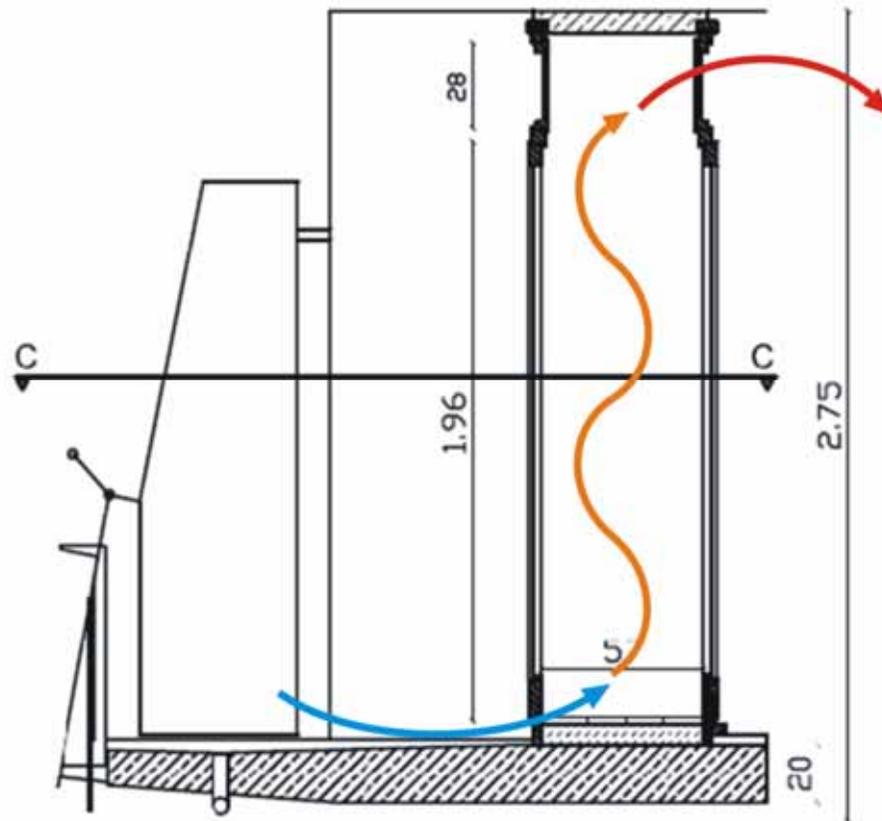
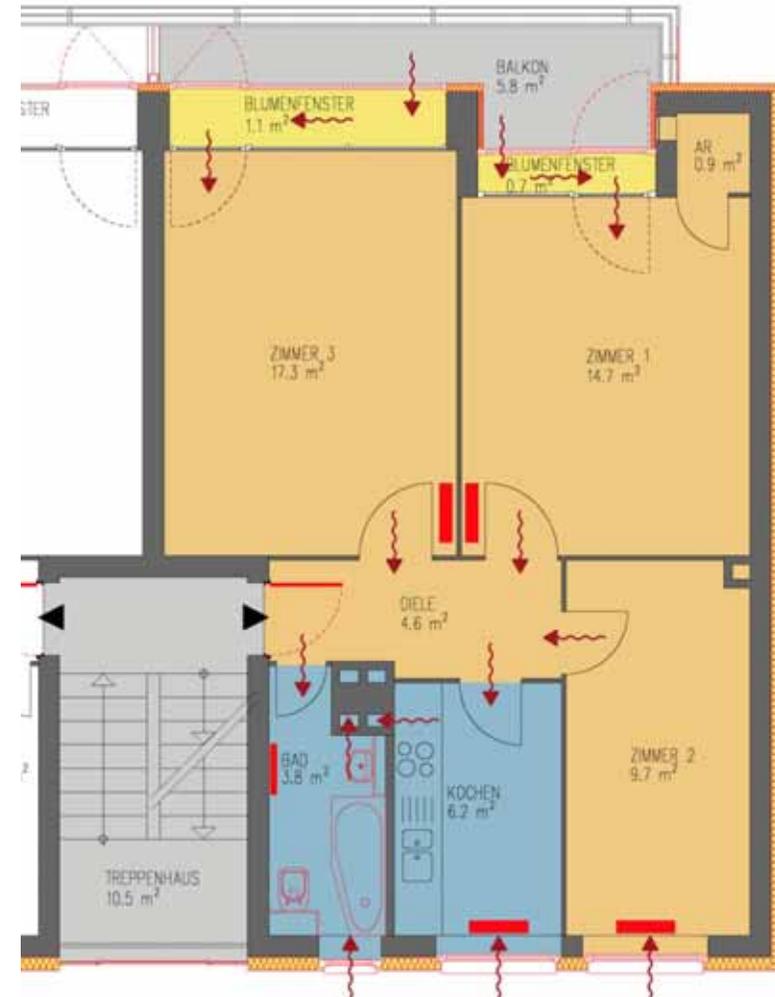
Die in Bad und Küche eingebauten Lüftungselemente laufen permanent mit einer Grundlast von $30 \text{ m}^3/\text{h}$ und können manuell (Küche) bzw. durch Feuchtesensor (Bad) auf $60 \text{ m}^3/\text{h}$ hochgeschaltet werden.

Lüftungskonzept

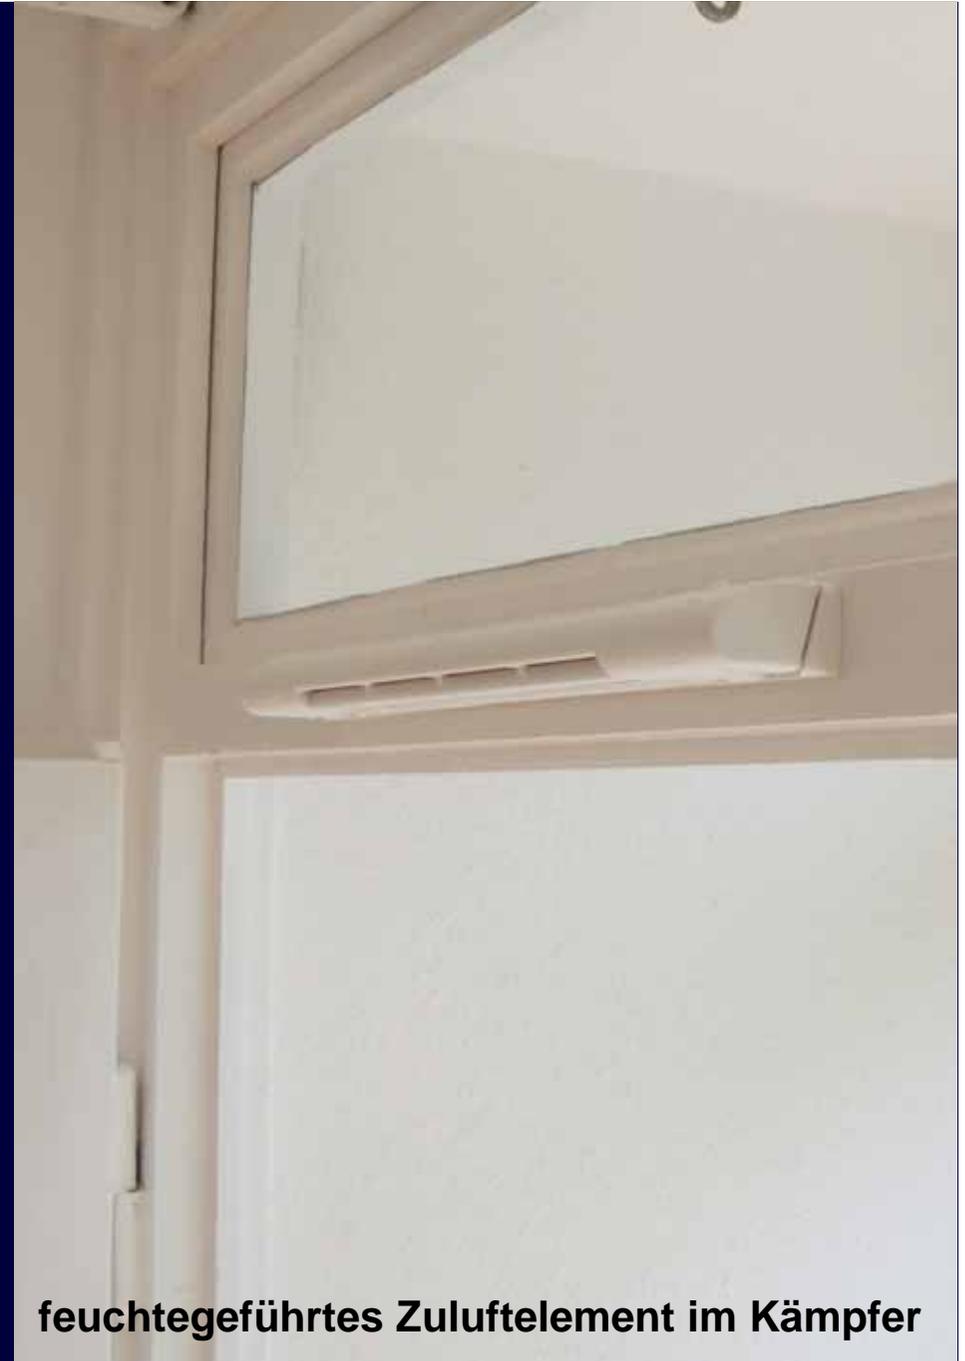
feuchtegeführtes Zuluftelement im Kämpfer

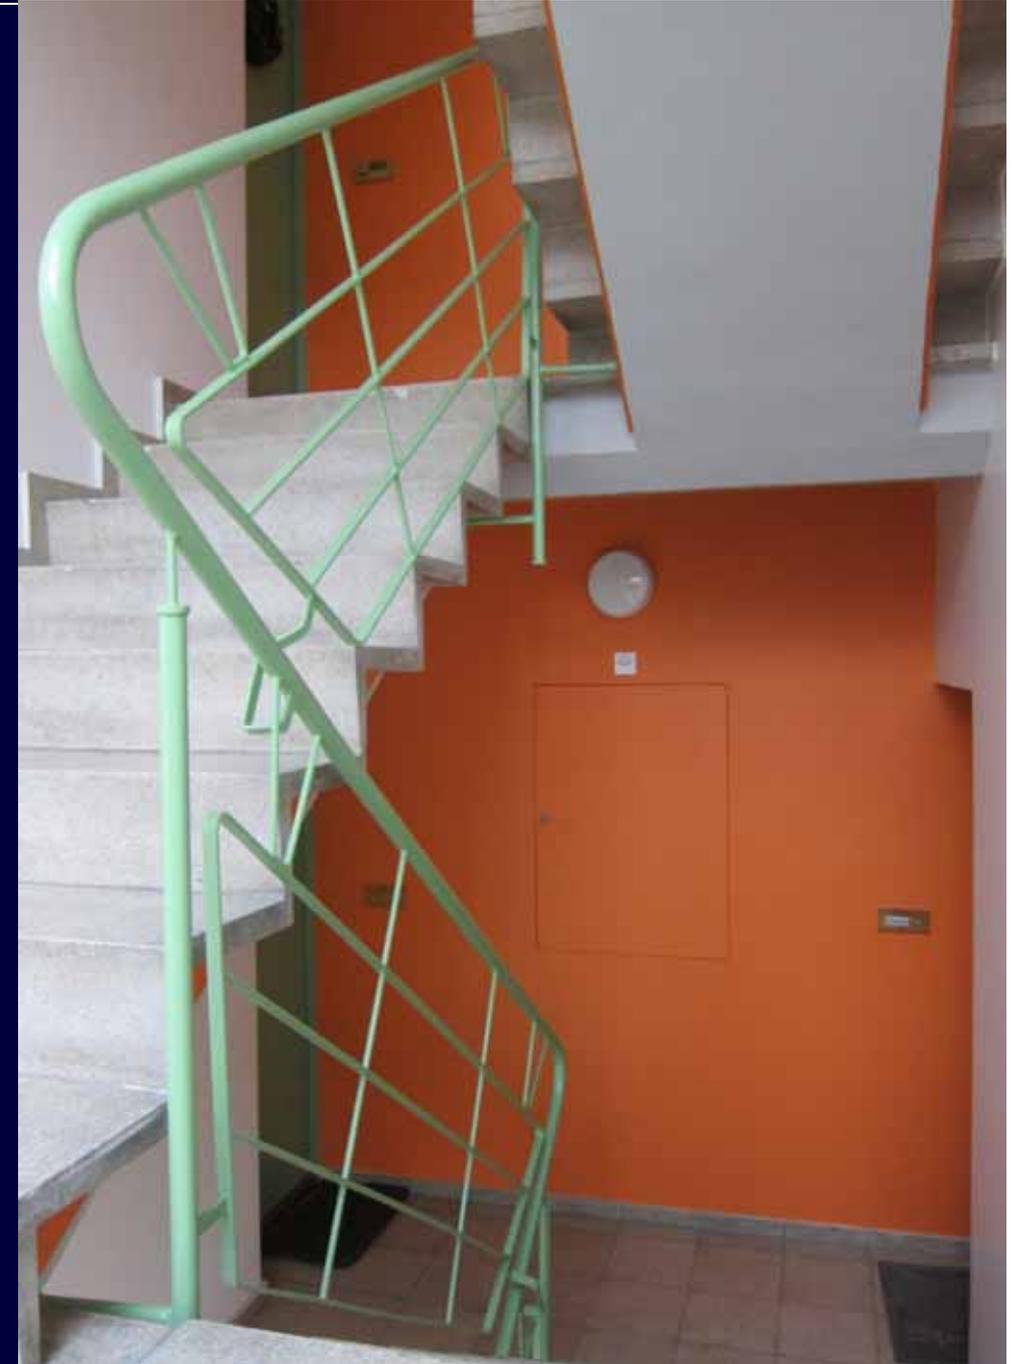
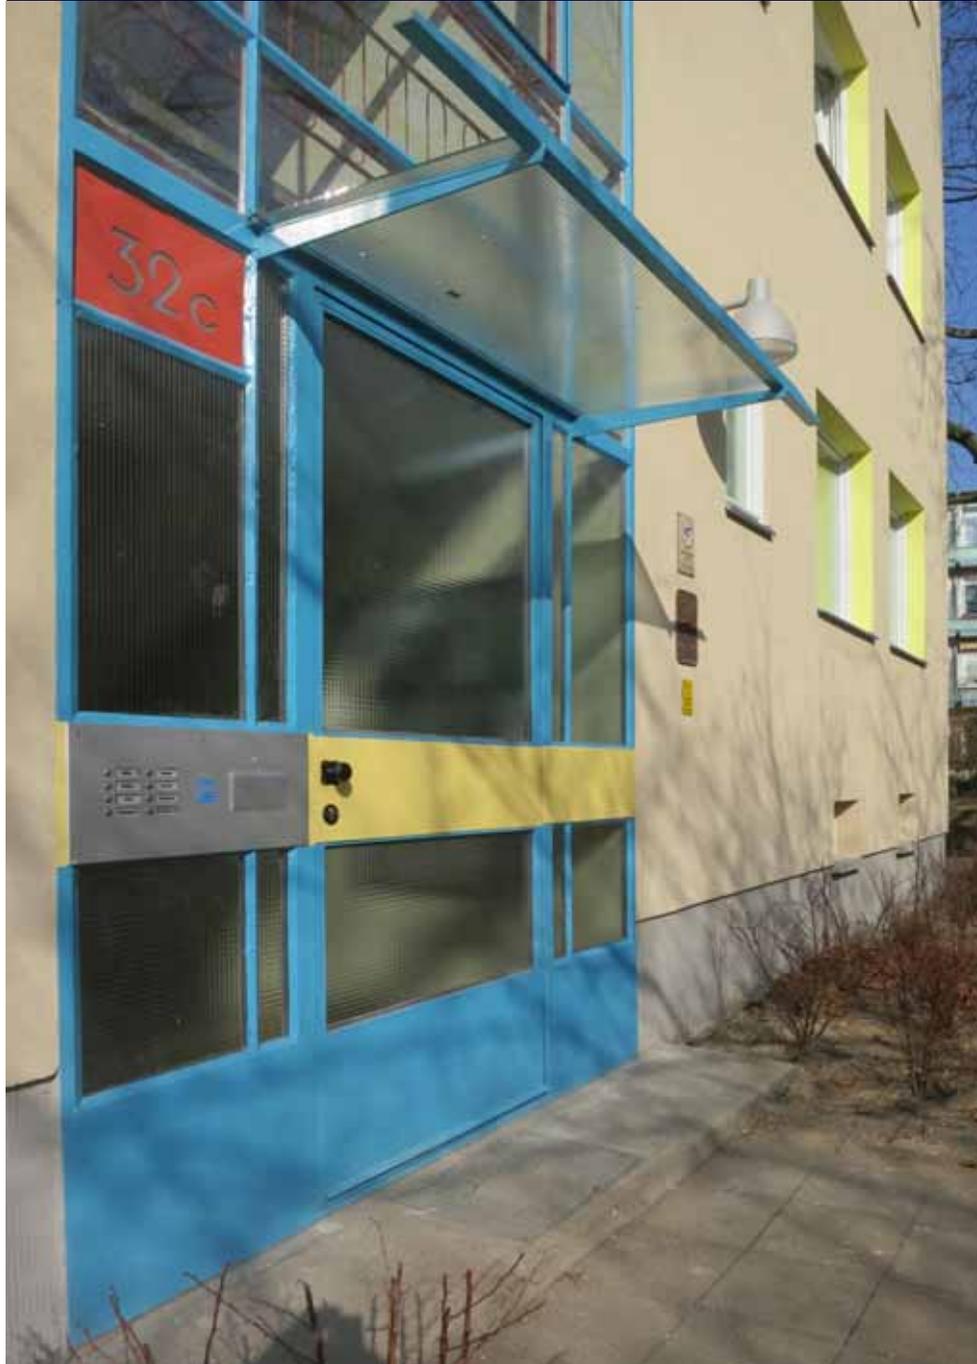
BADEZIMMERFENSTERIV90-Holzfenster mit
3-fach-Isoliervergl.

EPS-Dämmung
WLG 035, d= 14 cm**KÜCHEN-, 1/2-ZIMMERFENSTER**IV90-Holzfenster mit
3-fach-Isolierverglasung

EPS-Dämmung
WLG 035, d= 14 cm**BLUMENFENSTER**Bestands-Holzfenster
mit 1-fach-Verglasung

IV78-Holzfenster mit
2-fach-Isoliervergl.Resol-Hartschaumdämmung
WLG 022, d= 8 cm**Fensterpositionen und Dämmstärken**

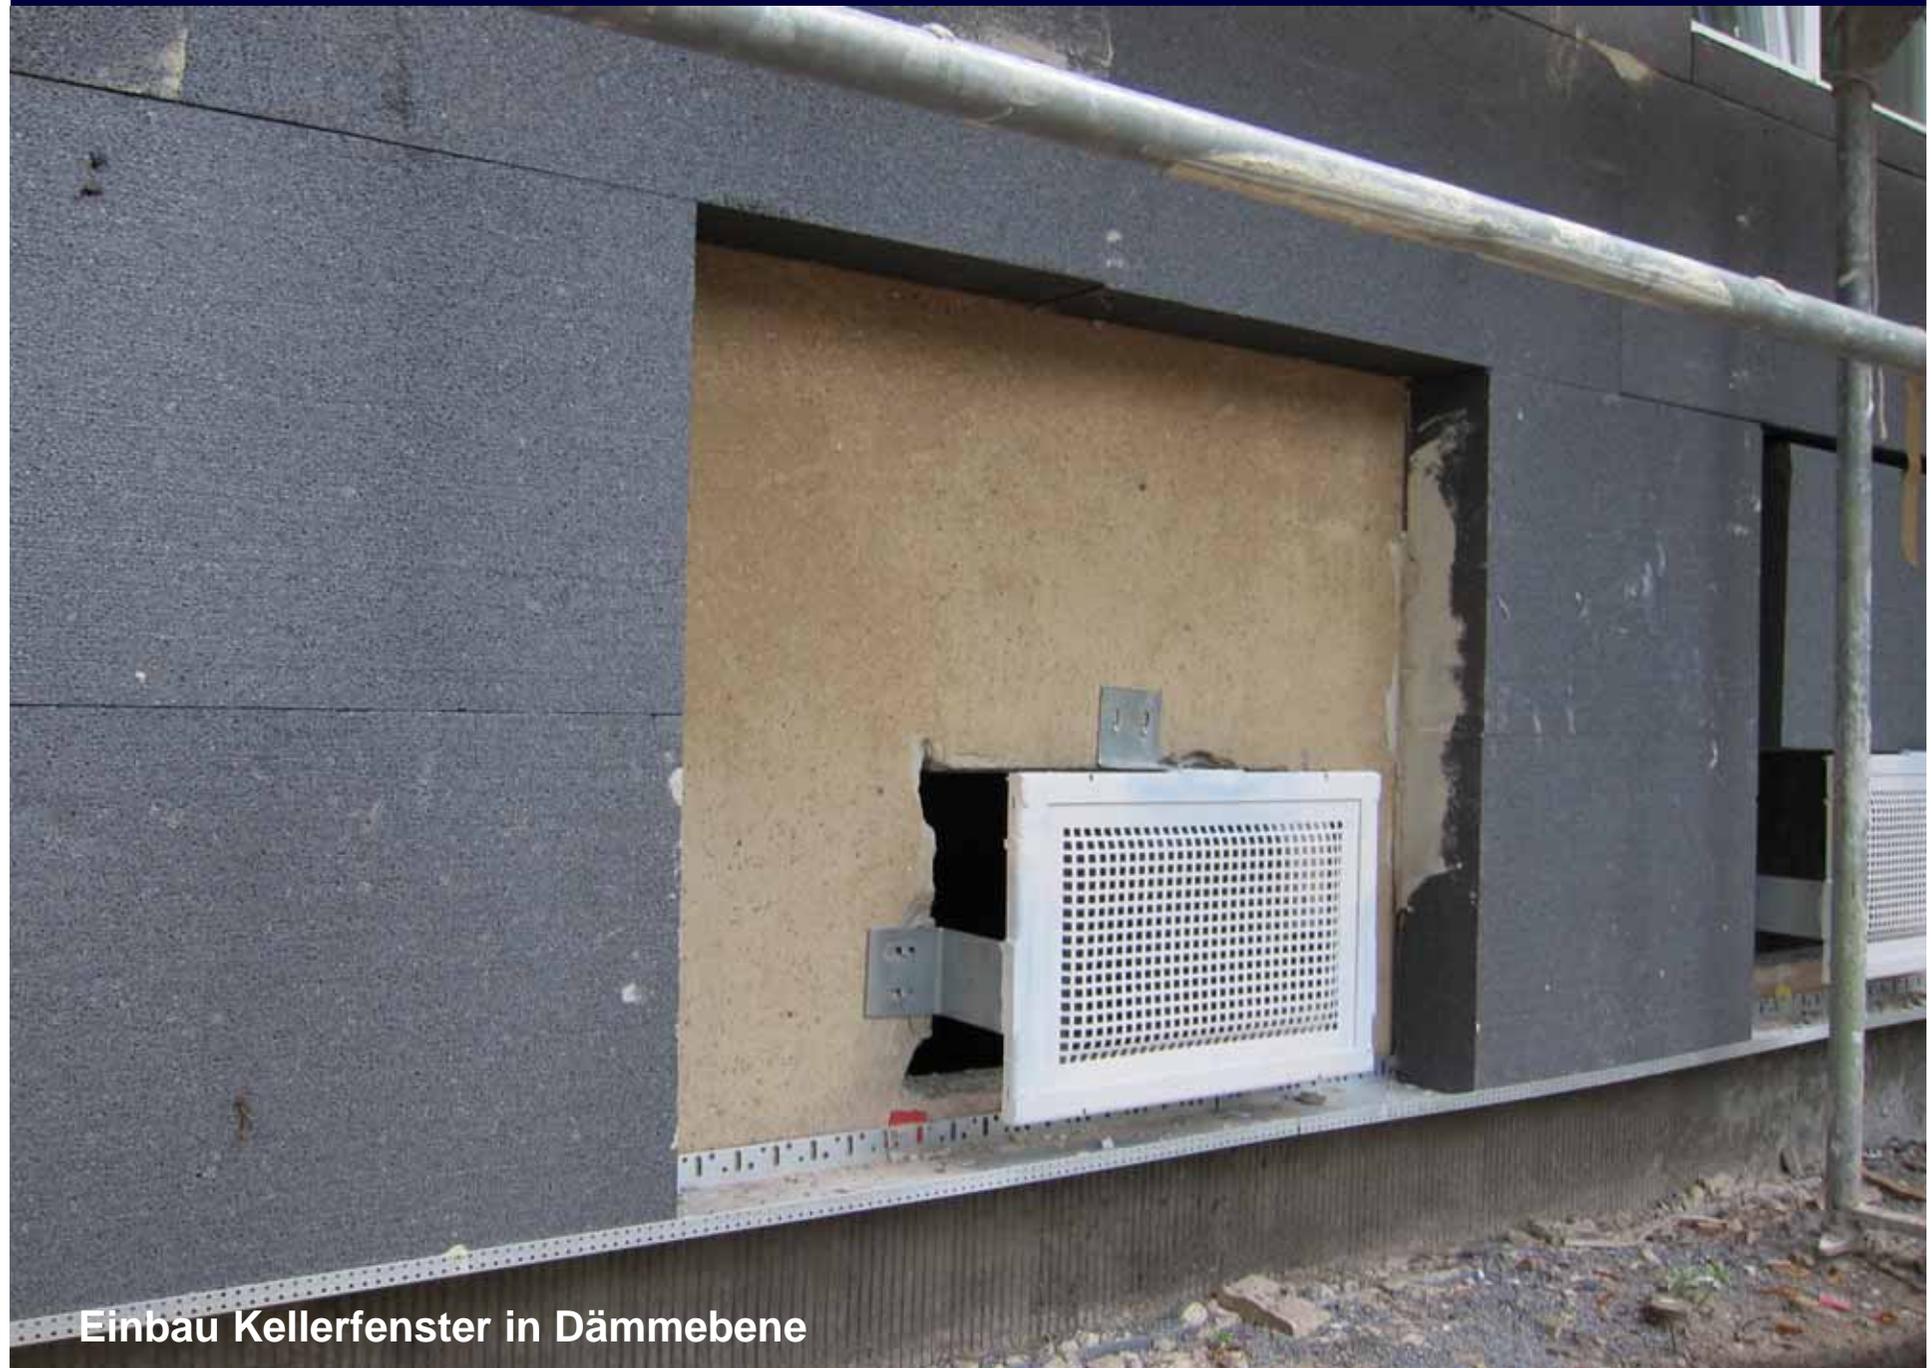
Einbau Kellerfenster in Dämmebene
