*Herbstsymposium der Deutschen Bundesstiftung Umwelt (DBU) und
der Freunde und Förderer des Zentrums für Umwelt und Kultur*

Denkmalgeschützte Nachkriegsbauten energieeffizient sanieren und die baukulturelle Qualität bewahren

Benediktbeuern, 19.09.2013

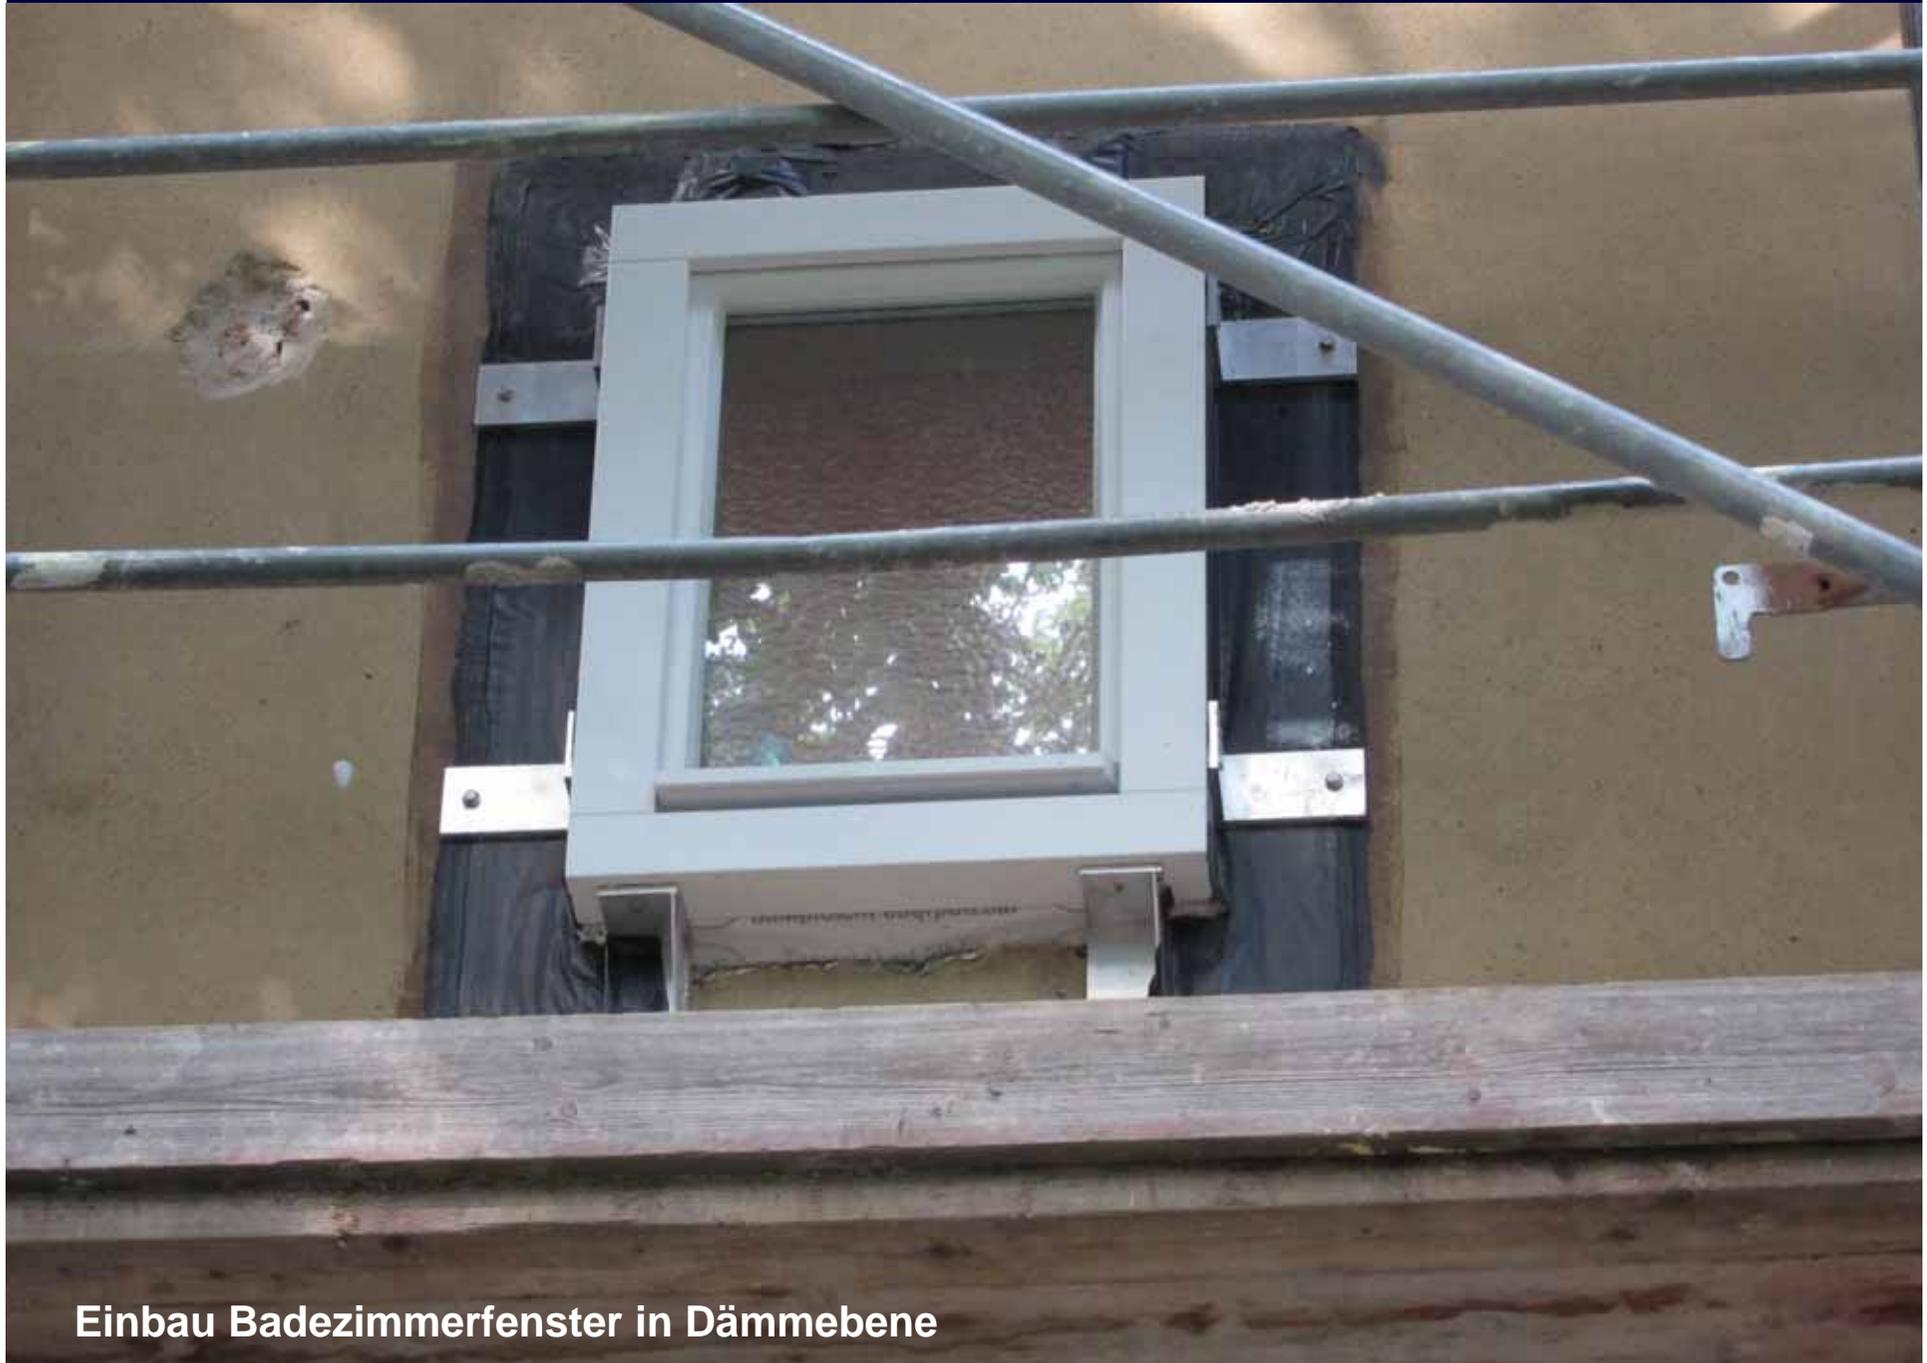
Einbau Badezimmerfenster in Dämmebene

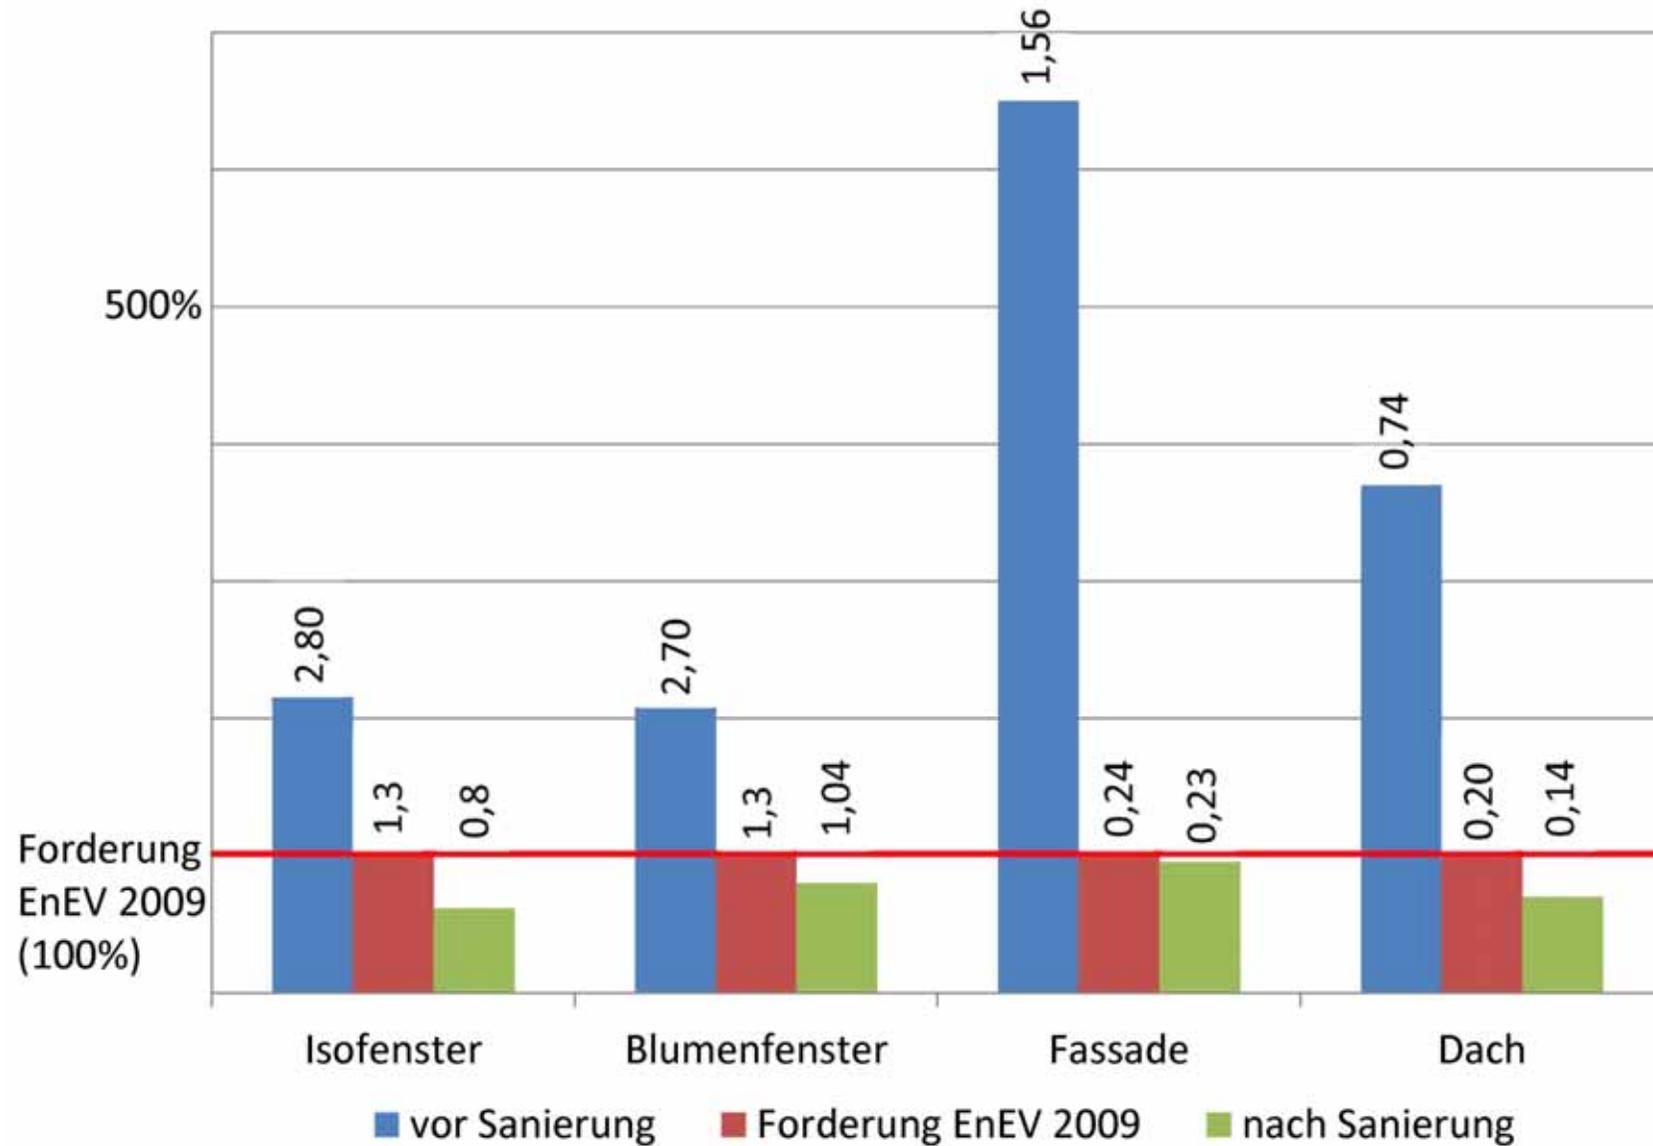
Energetische Verbesserungen

Energieausweis nach EnEV 2009

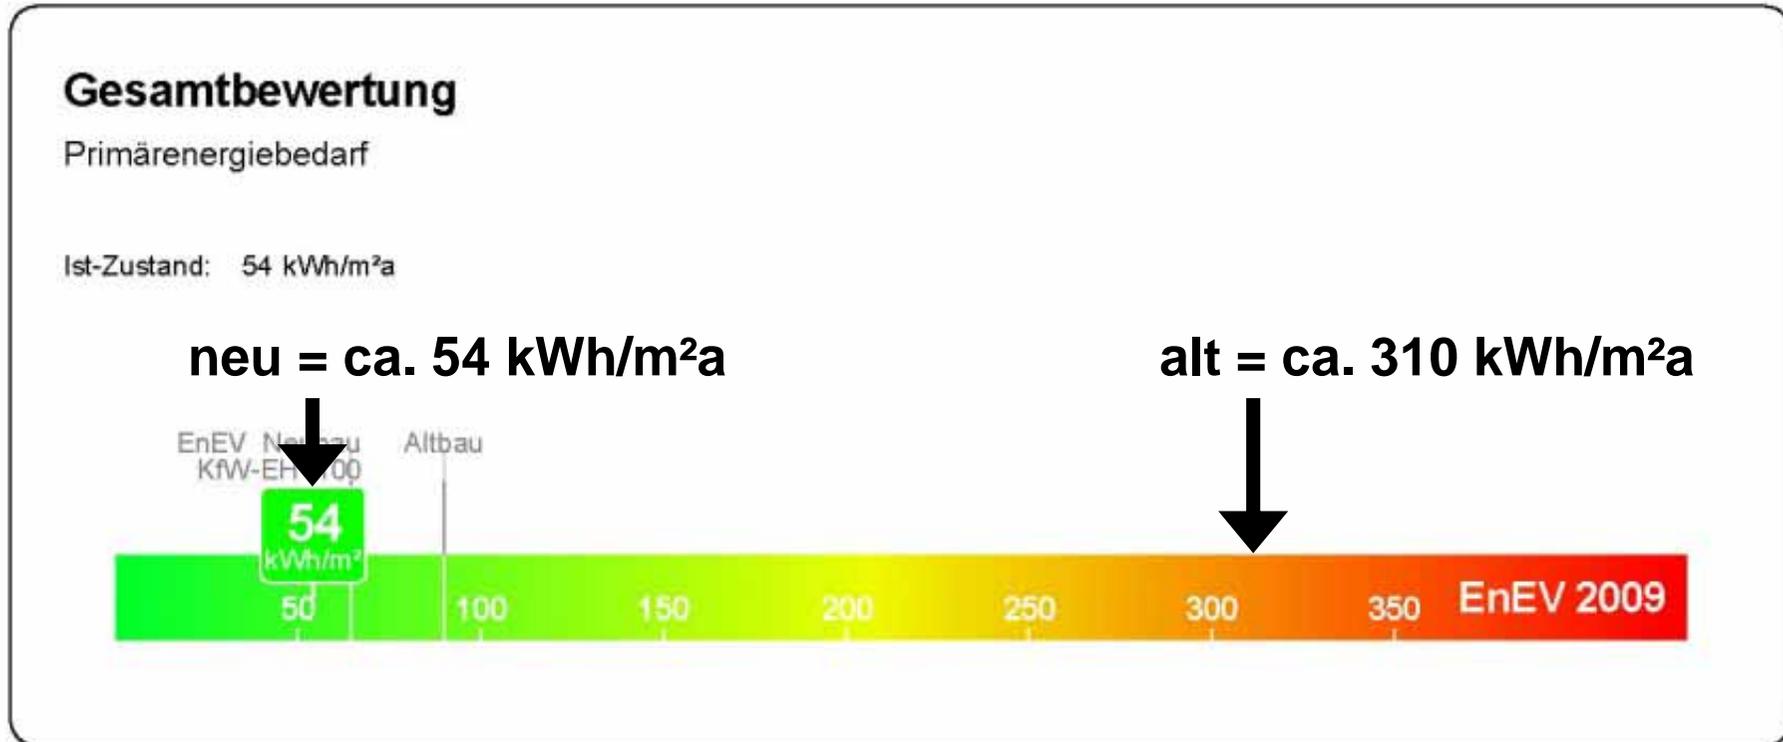
Reduzierung des Primärenergiebedarfs um 82%

Erfüllung des KfW-EH-100 - Standards, d. h. die Gebäude erreichen die geforderten Energiebedarfswerte eines vergleichbaren Neubaus
