Alleen und Baumreihen an Straßen und Wegen

Eine Anleitung zur Kartierung, zur Pflanzung und zum Schutz

Handlungsleitfaden

**Alleen als schützenswerte Landschaftselemente -
bundesweite Erfassung und Sicherung von Alleen**

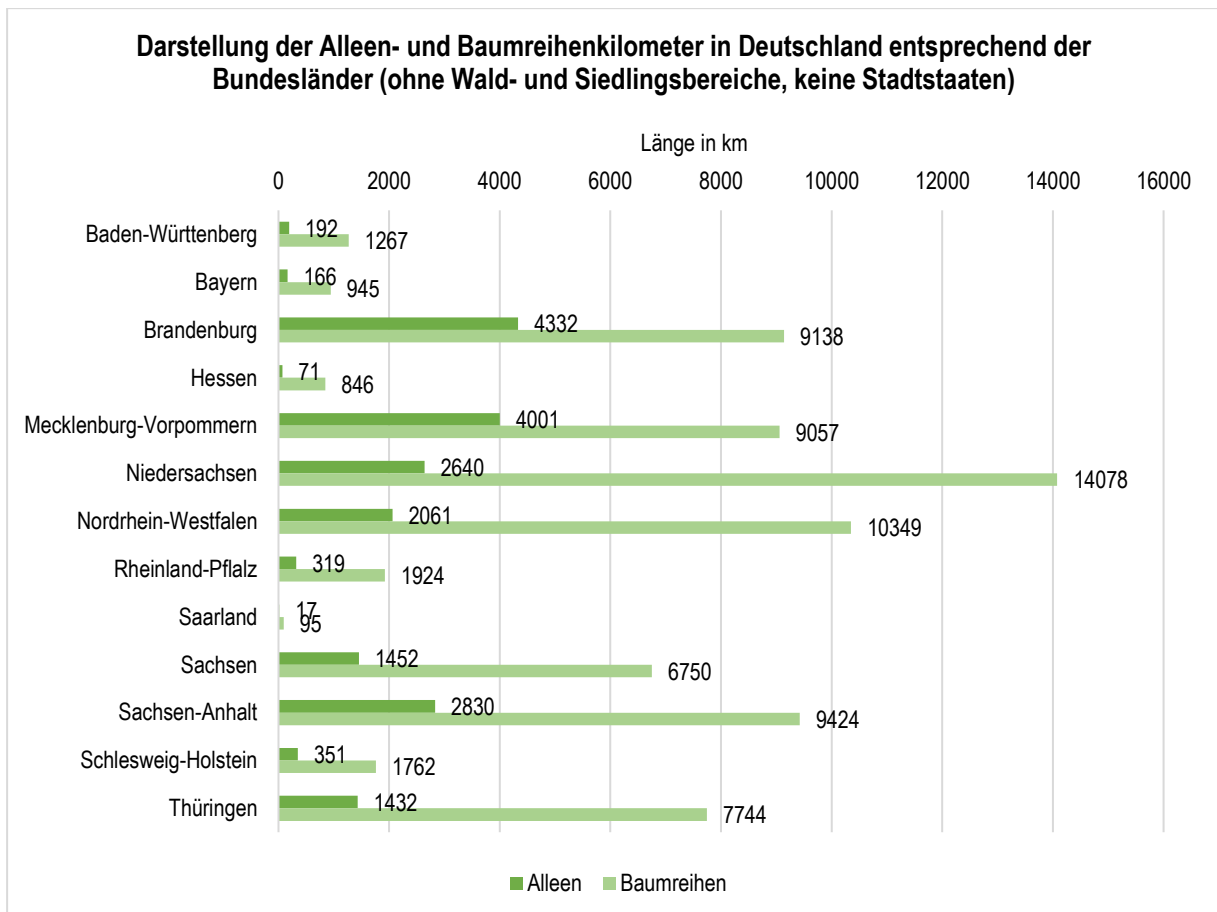
Abbildung 2: Alleen- und Baumreihenkilometer in Deutschland in den einzelnen Bundesländern (ohne Wald- und Siedlungsbereiche, keine Stadtstaaten)

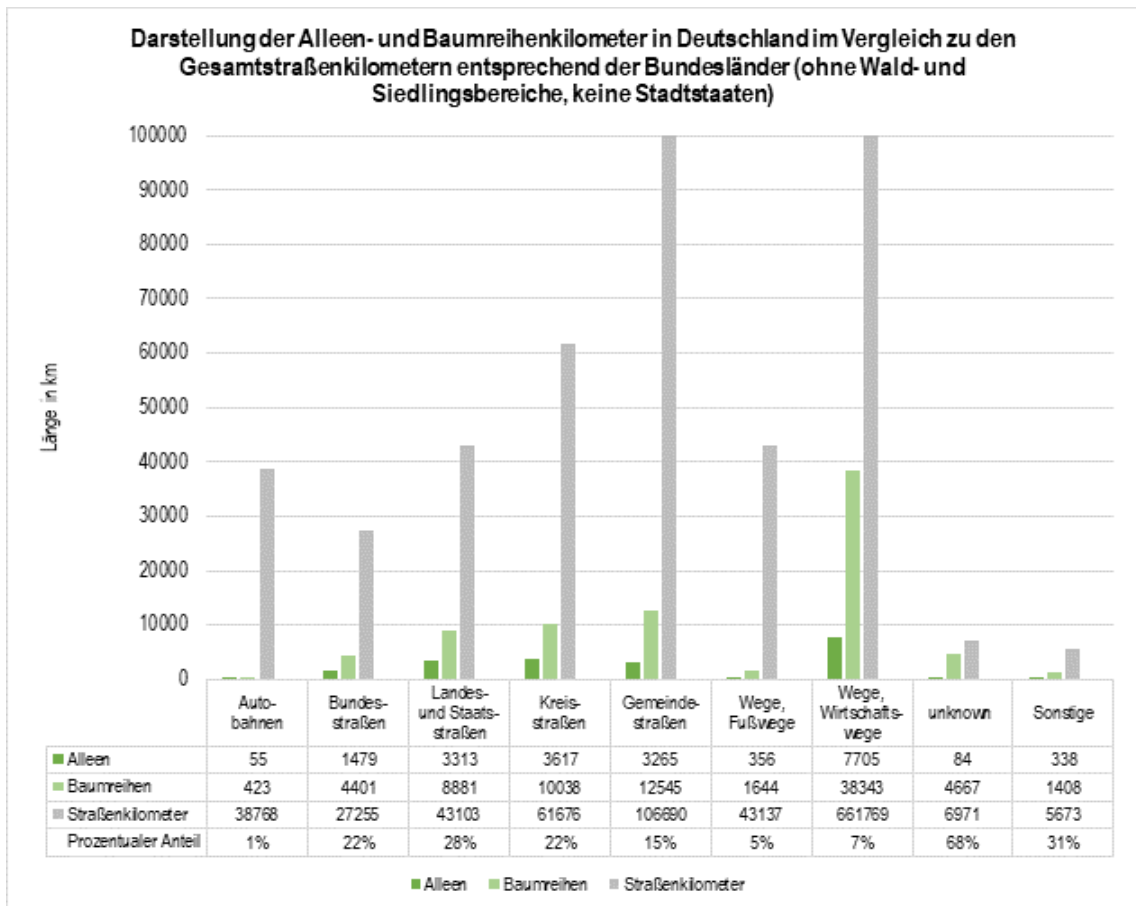
Abbildung 3: Alleen- und Baumreihenkilometer in Deutschland im Vergleich zu den Gesamtstraßenkilometern (ohne Wald- und Siedlungsbereiche, keine Stadtstaaten)

Der Vergleich in Abbildung 3 zeigt, dass mit mehr als einem Viertel der Gesamtstraßenkilometer (ohne Wald- und Siedlungsbereiche) verhältnismäßig viele Landes-/Staatsstraßen mit Baumreihen und Alleen bestanden sind. An den Kreis- und Bundesstraßen entspricht der Anteil etwa einem Fünftel. Weiterhin wird deutlich, dass an Fuß- und Wirtschaftswegen sowie an den Gemeindestraßen noch ein hohes Potential für die Pflanzung von Baumreihen und/oder Alleen besteht.

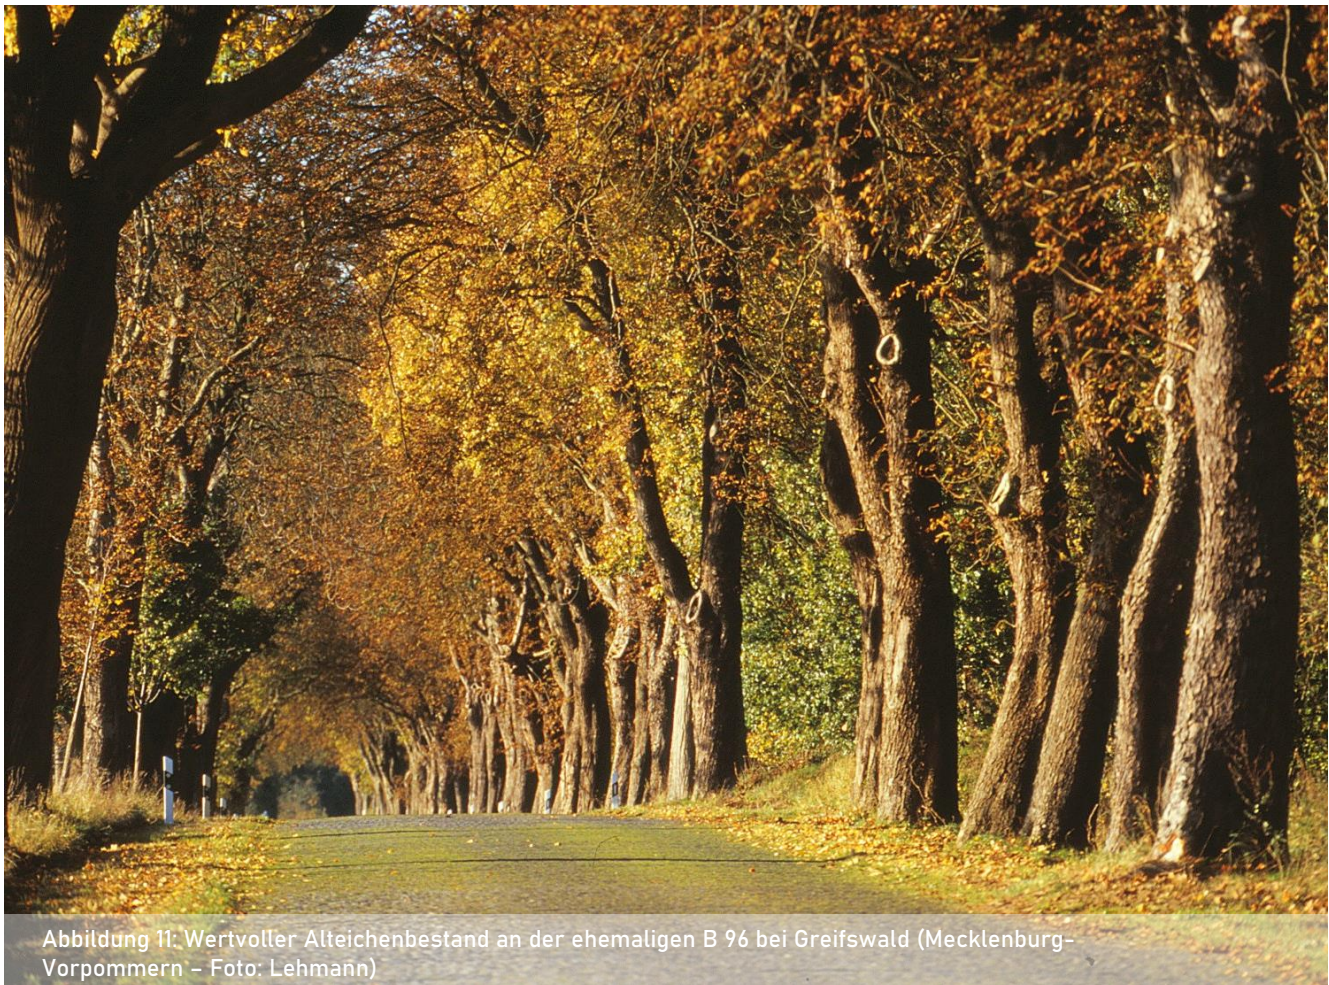
Abbildung 11: Wertvoller Alteichenbestand an der ehemaligen B 96 bei Greifswald (Mecklenburg-Vorpommern – Foto: Lehmann)

Mit der Umwidmung höherrangiger Straßen mit wertvollem Alleenbestand in Kommunalstraßen kann auch der Einsatz von Streusalz reduziert werden. Das Beispiel der Gemeinde Ummanz (Rügen) zeigt, dass ein Verzicht auf Streusalz, die Vitalität der Straßenbäume entscheidend positiv beeinflussen kann.

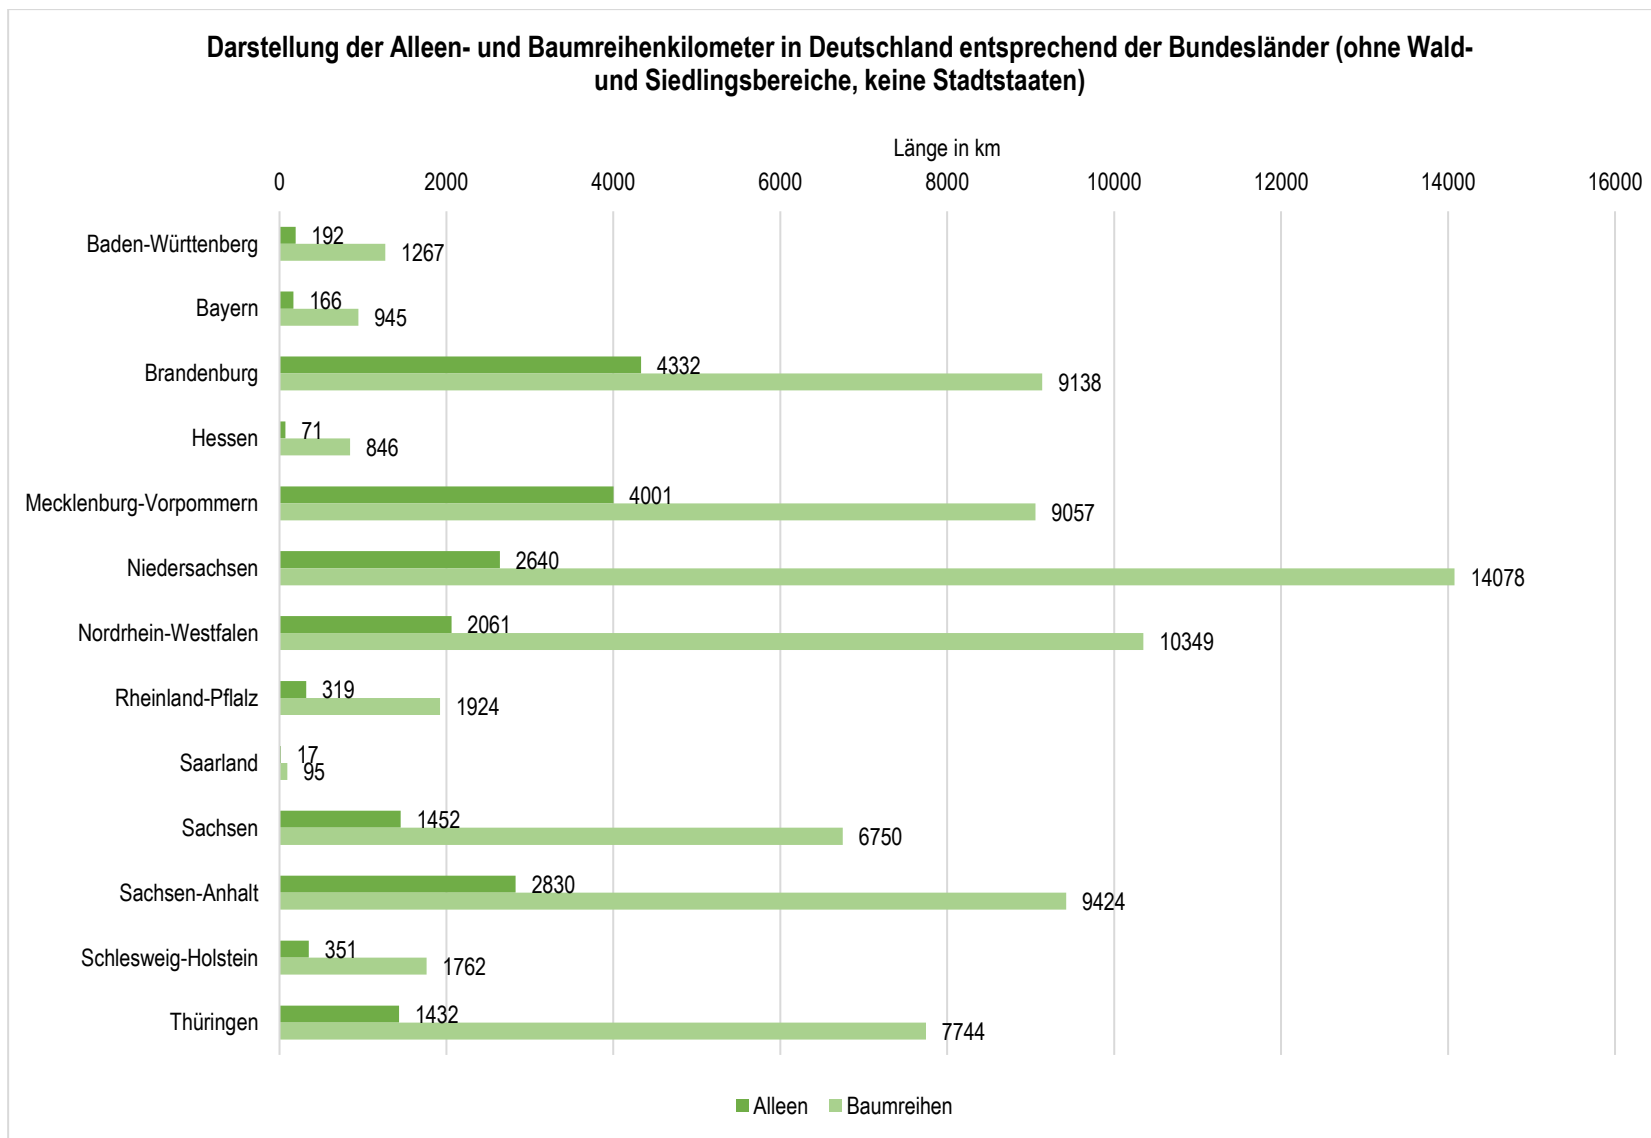
Abbildung 14: Grafische Darstellung der Alleen- und Baumreihenkilometer in Deutschland entsprechend der Bundesländer

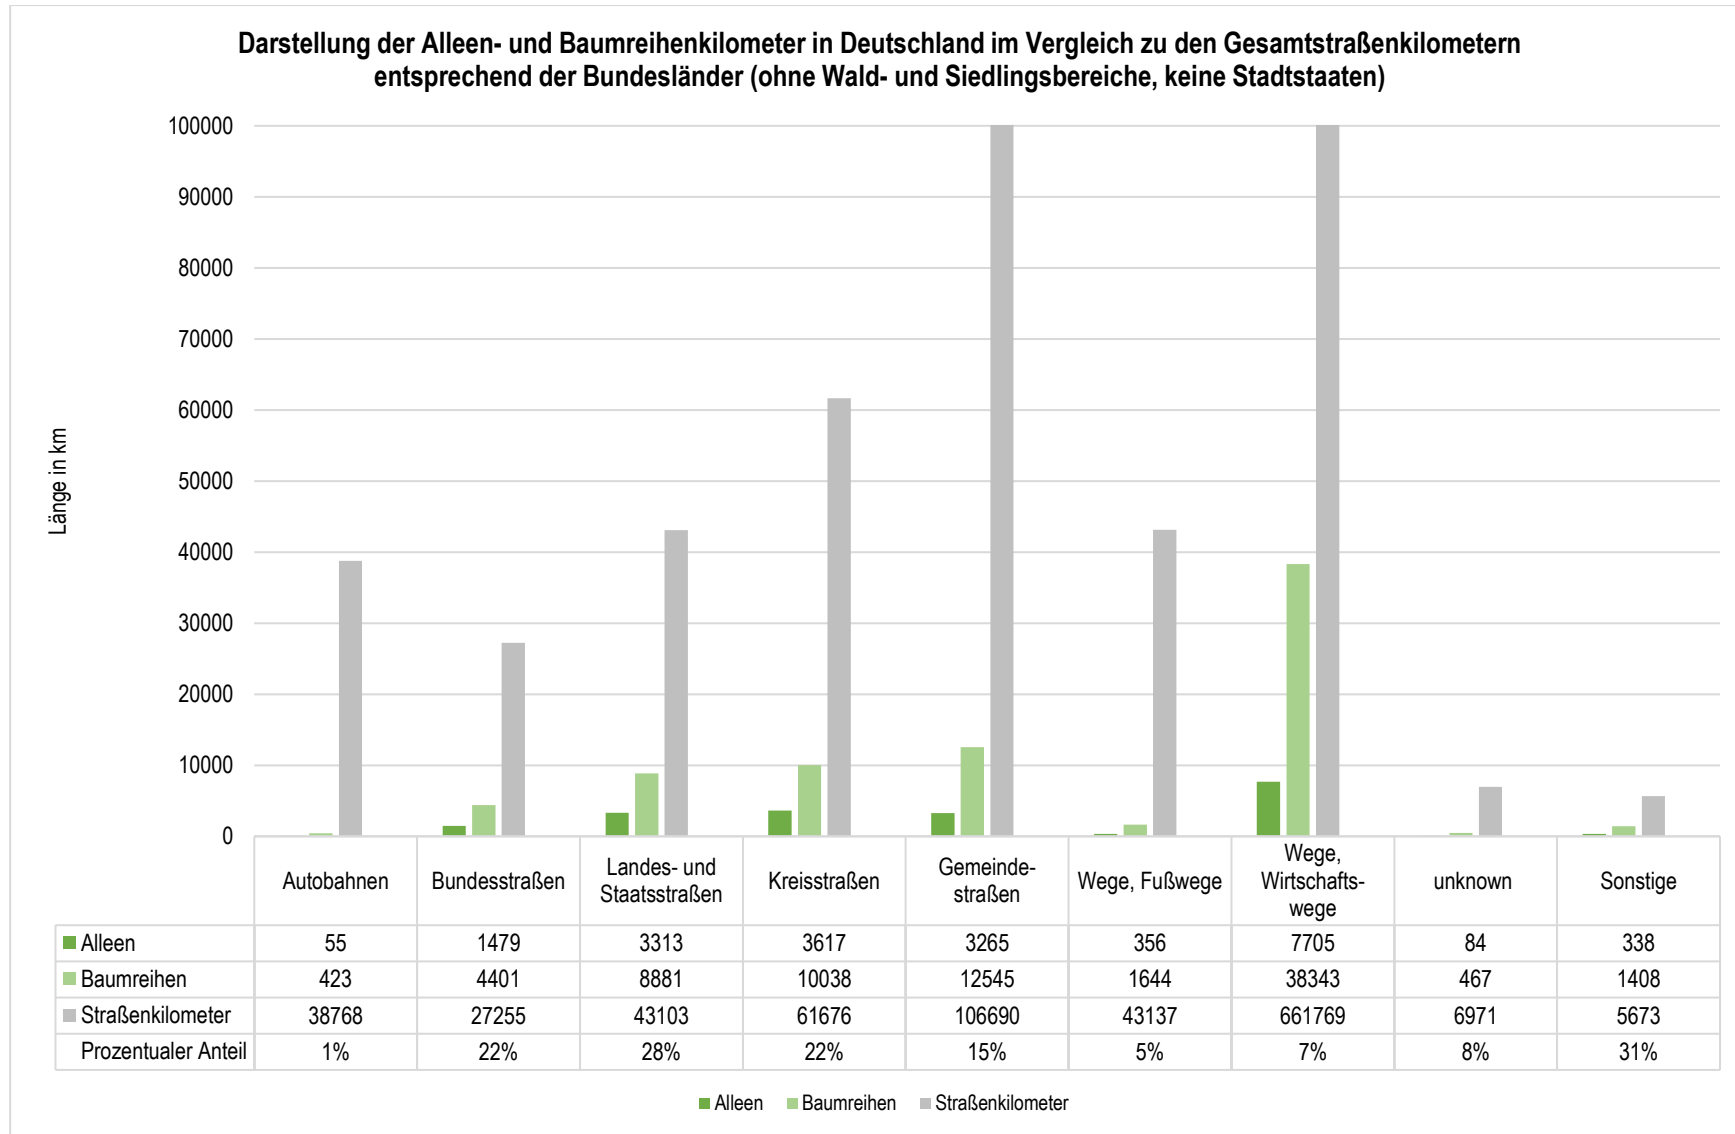
Abbildung 15: Grafische Darstellung der Alleen- und Baumreihenkilometer in Deutschland im Vergleich zu den Gesamtstraßenkilometern entsprechend der Bundesländer

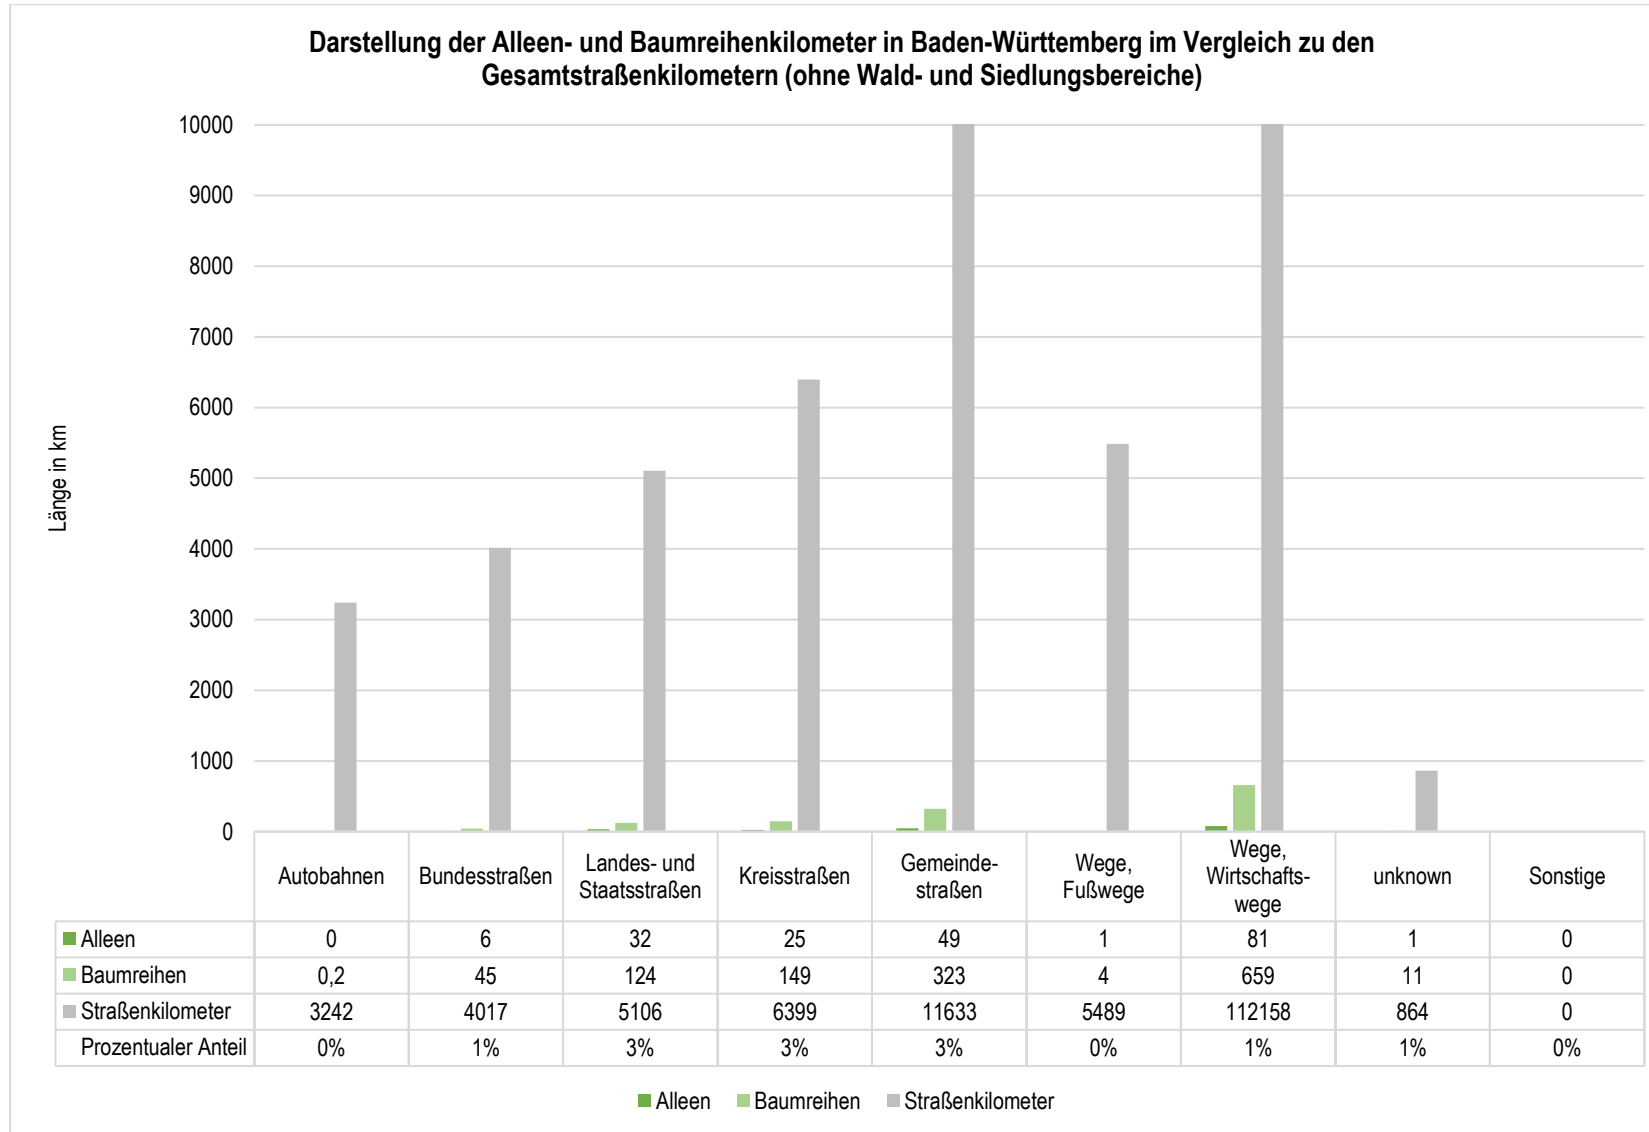
Abbildung 18: Grafische Darstellung der Alleen- und Baumreihenkilometer in Baden-Württemberg im Vergleich zu den Gesamtstraßenkilometern

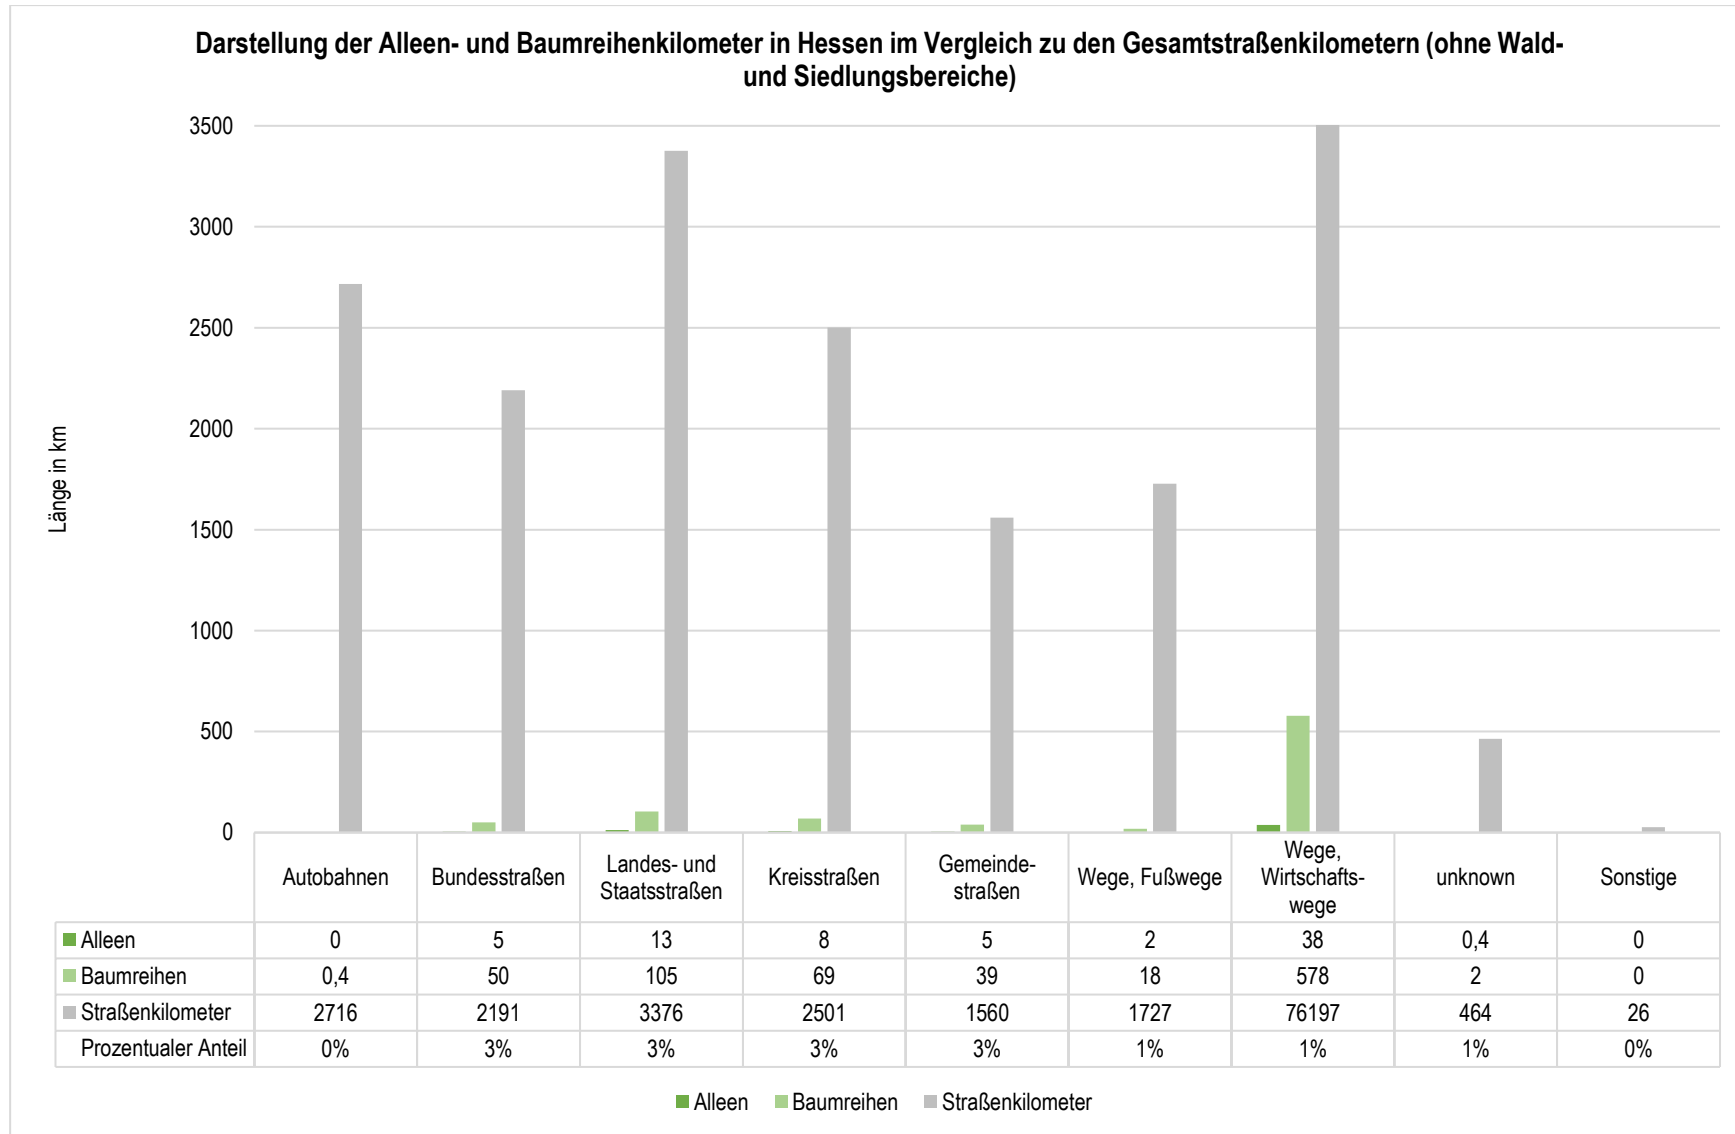
Abbildung 27: Grafische Darstellung der Alleen- und Baumreihenkilometer in Hessen im Vergleich zu den Gesamtstraßenkilometern

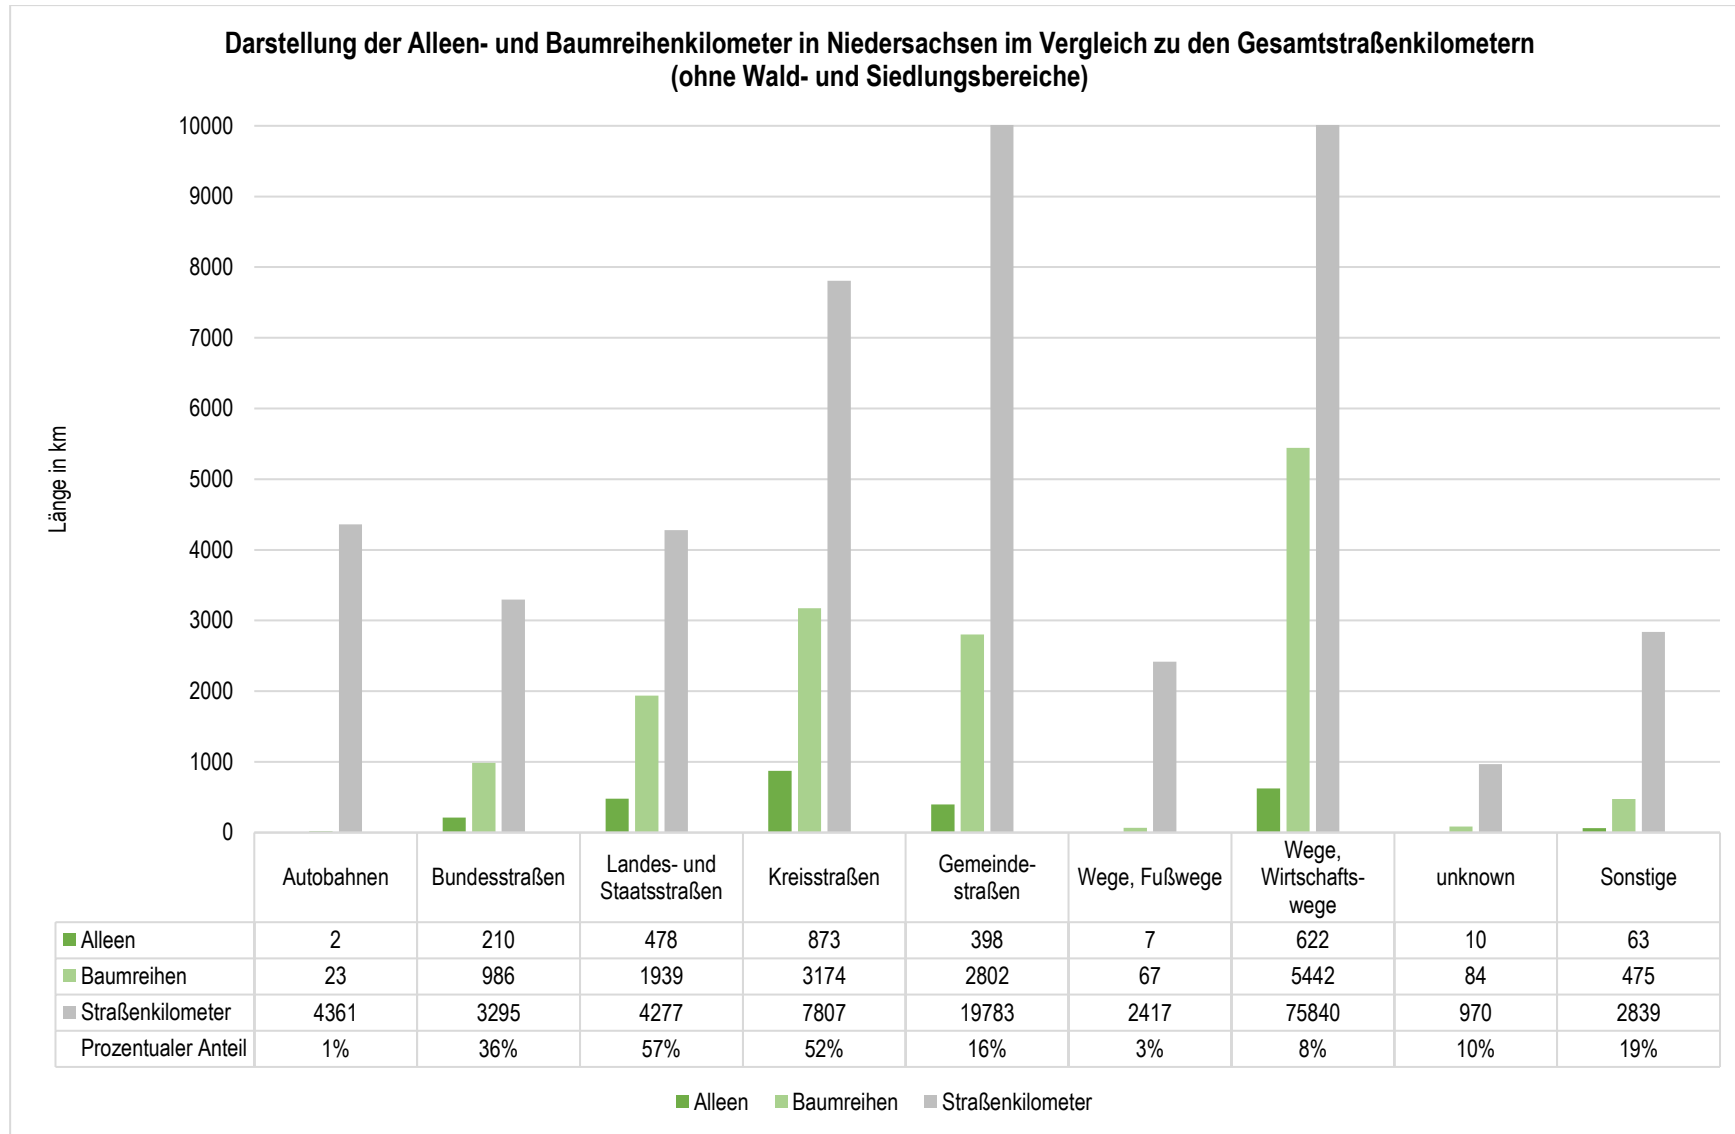
Abbildung 33: Grafische Darstellung der Alleen- und Baumreihenkilometer in Niedersachsen im Vergleich zu den Gesamtstraßenkilometern

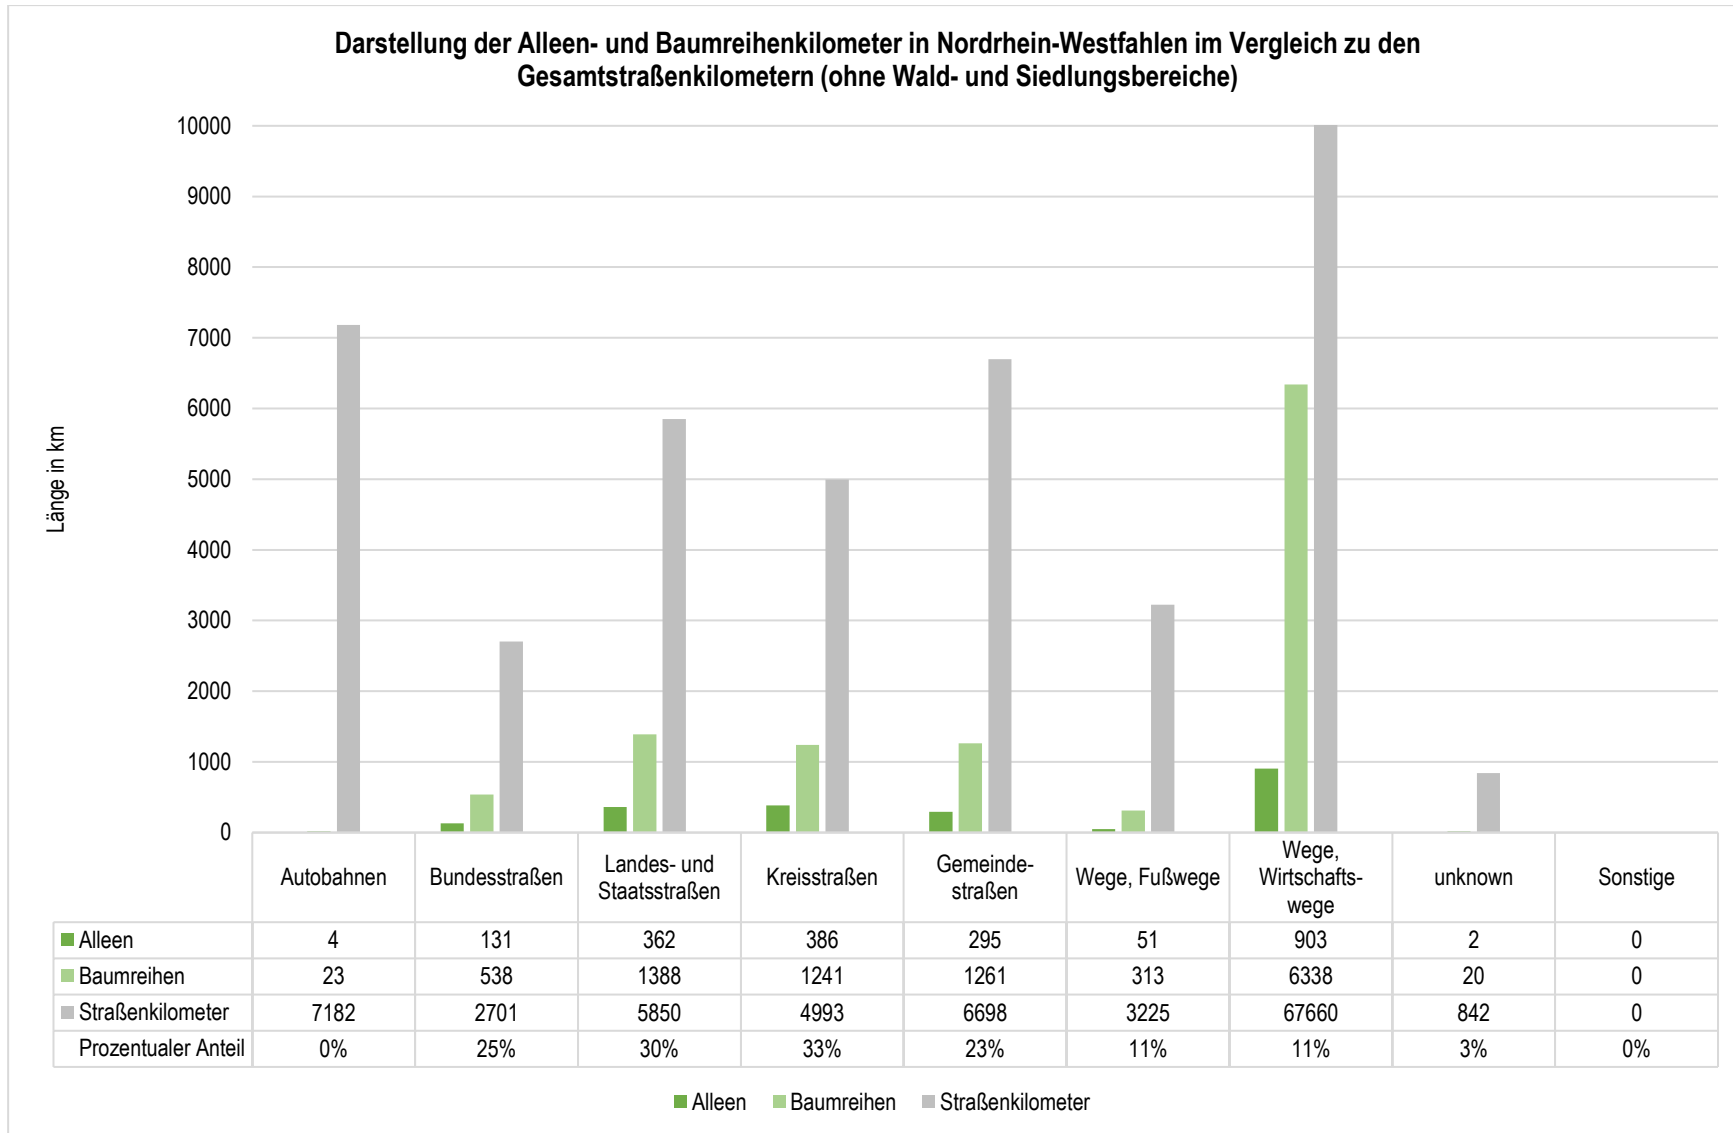
Abbildung 36: Grafische Darstellung der Alleen- und Baumreihenkilometer in Nordrhein-Westfalen im Vergleich zu den Gesamtstraßenkilometern

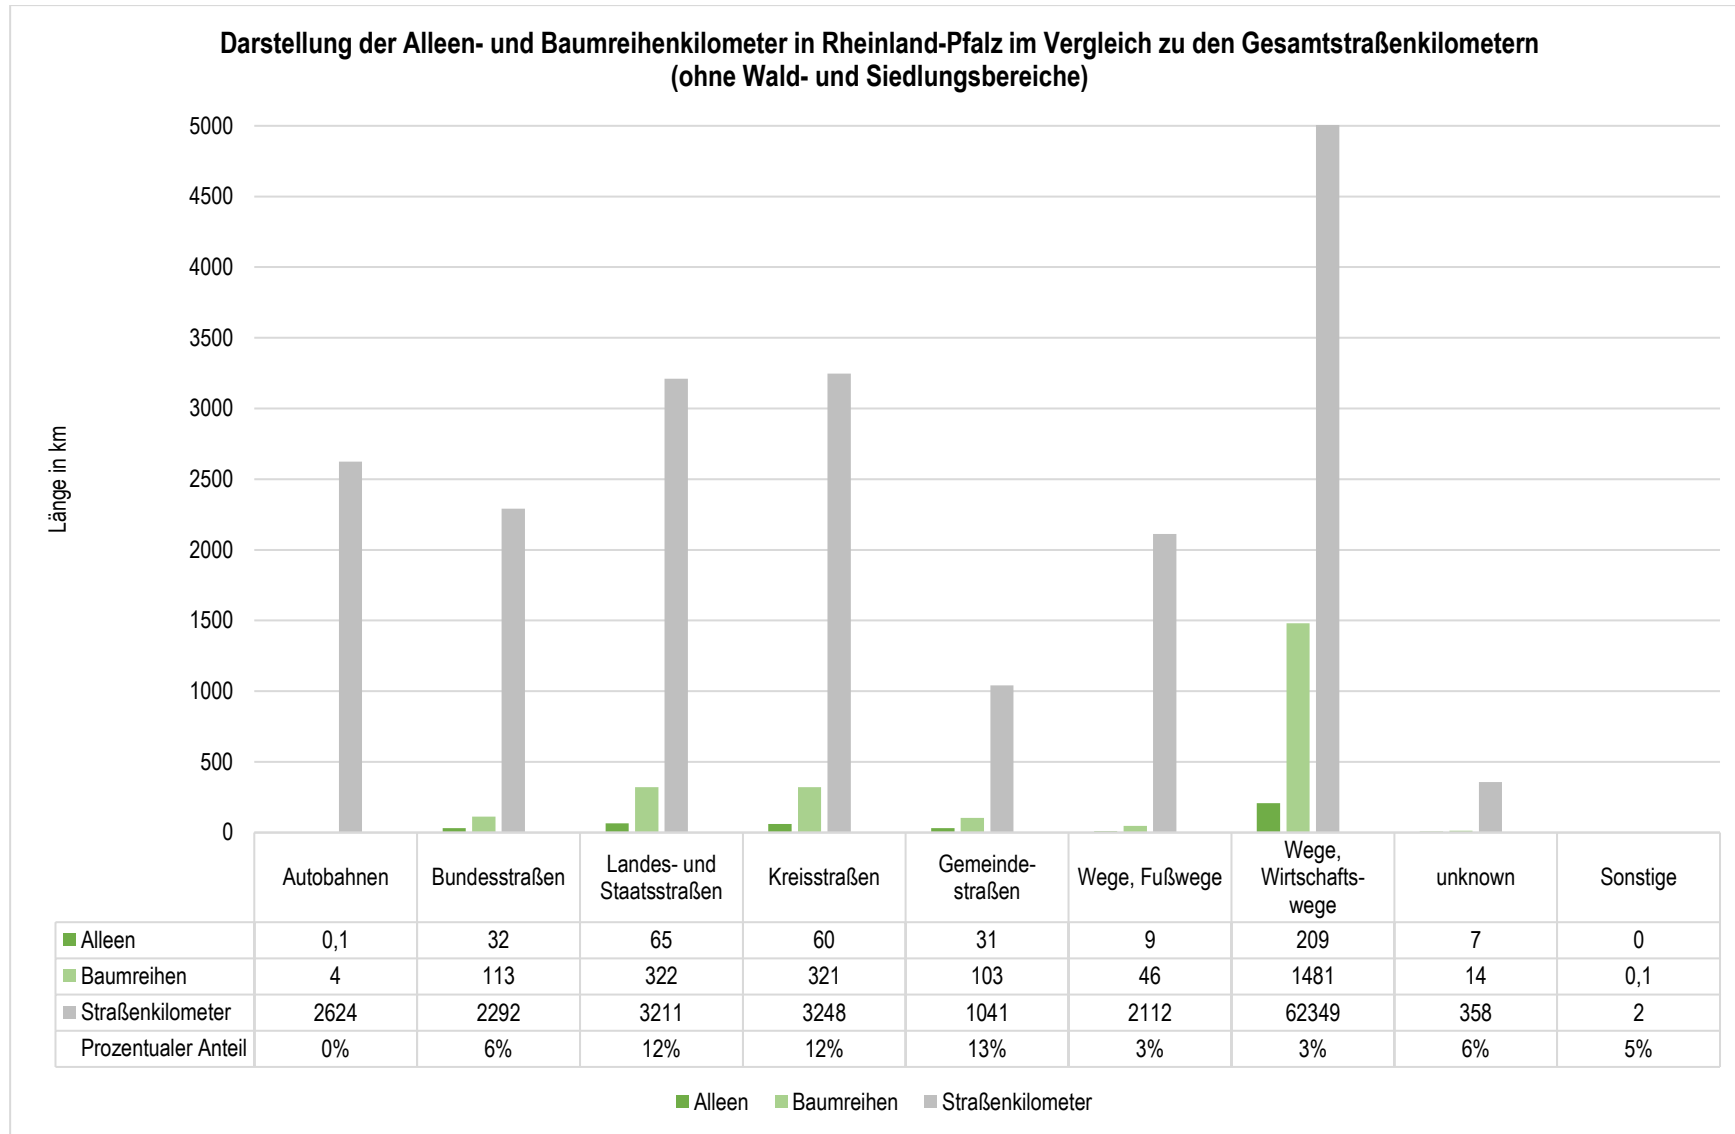
Abbildung 39: Grafische Darstellung der Alleen- und Baumreihenkilometer in Rheinland-Pfalz im Vergleich zu den Gesamtstraßenkilometern

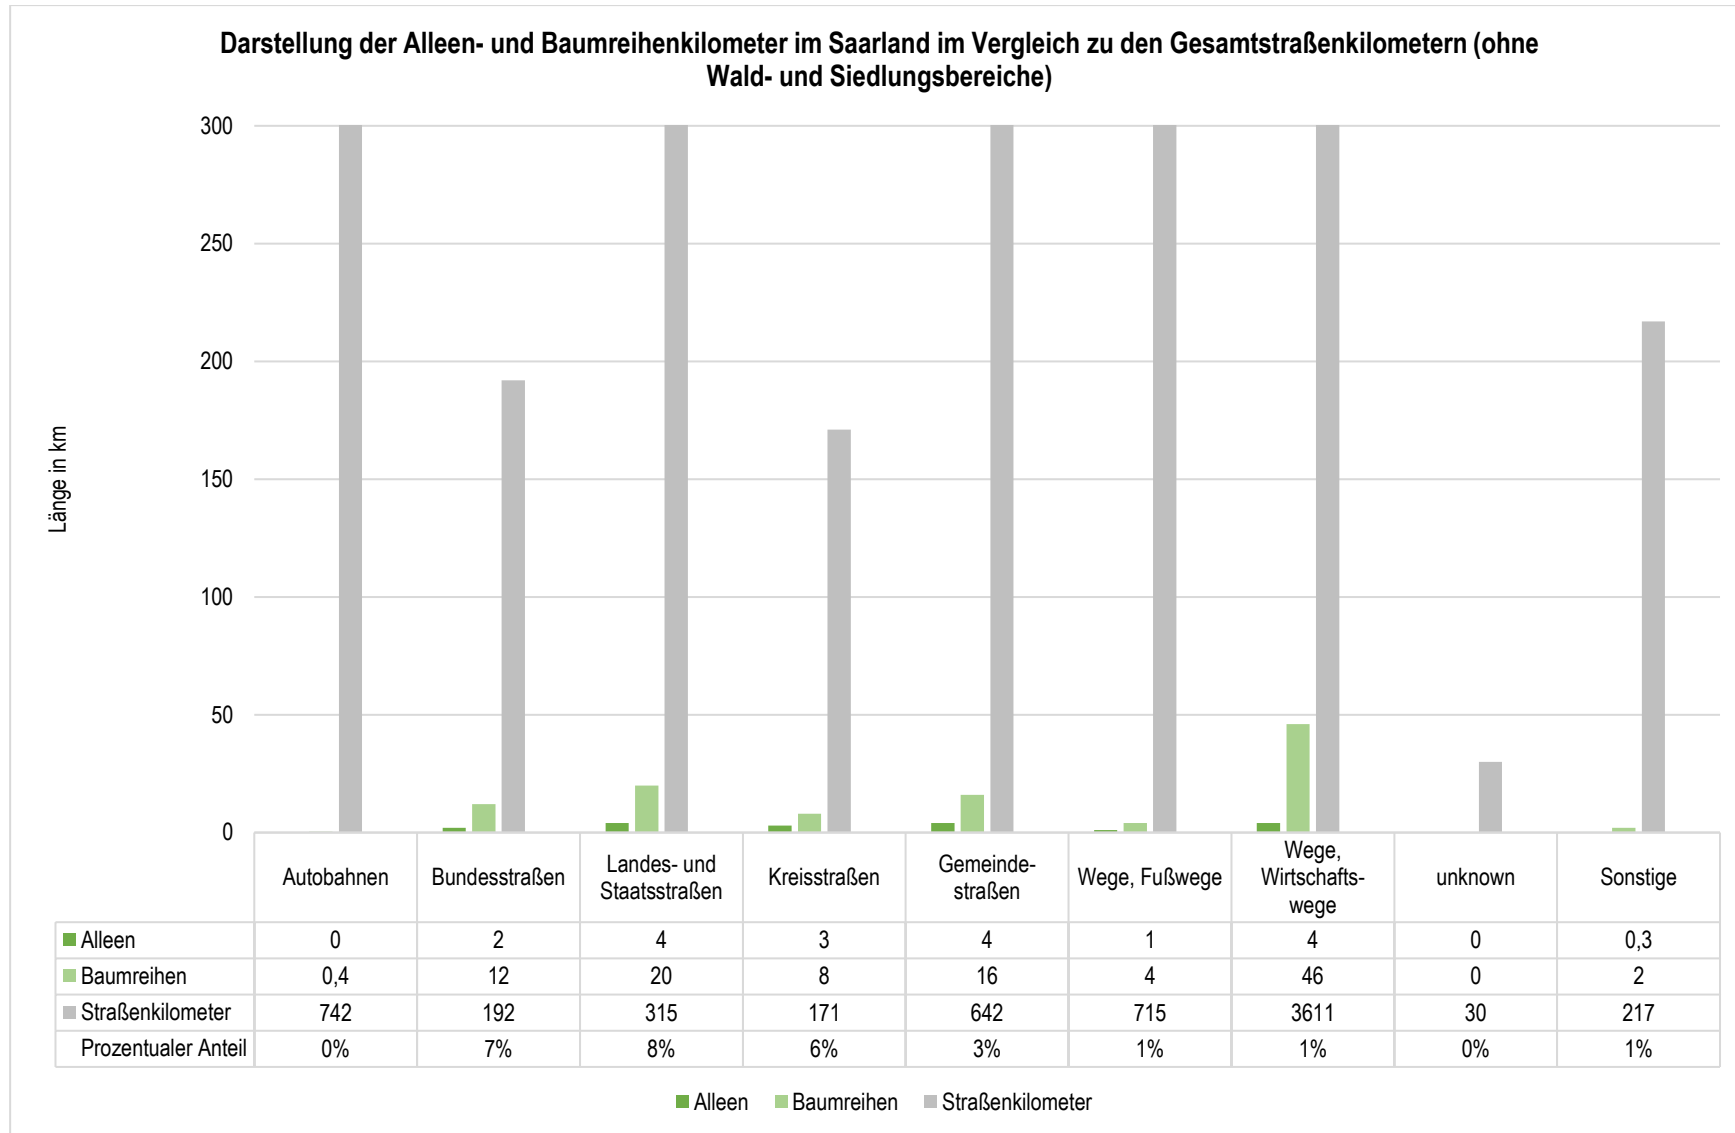
Abbildung 42: Grafische Darstellung der Alleen- und Baumreihenkilometer in Saarland im Vergleich zu den Gesamtstraßenkilometern

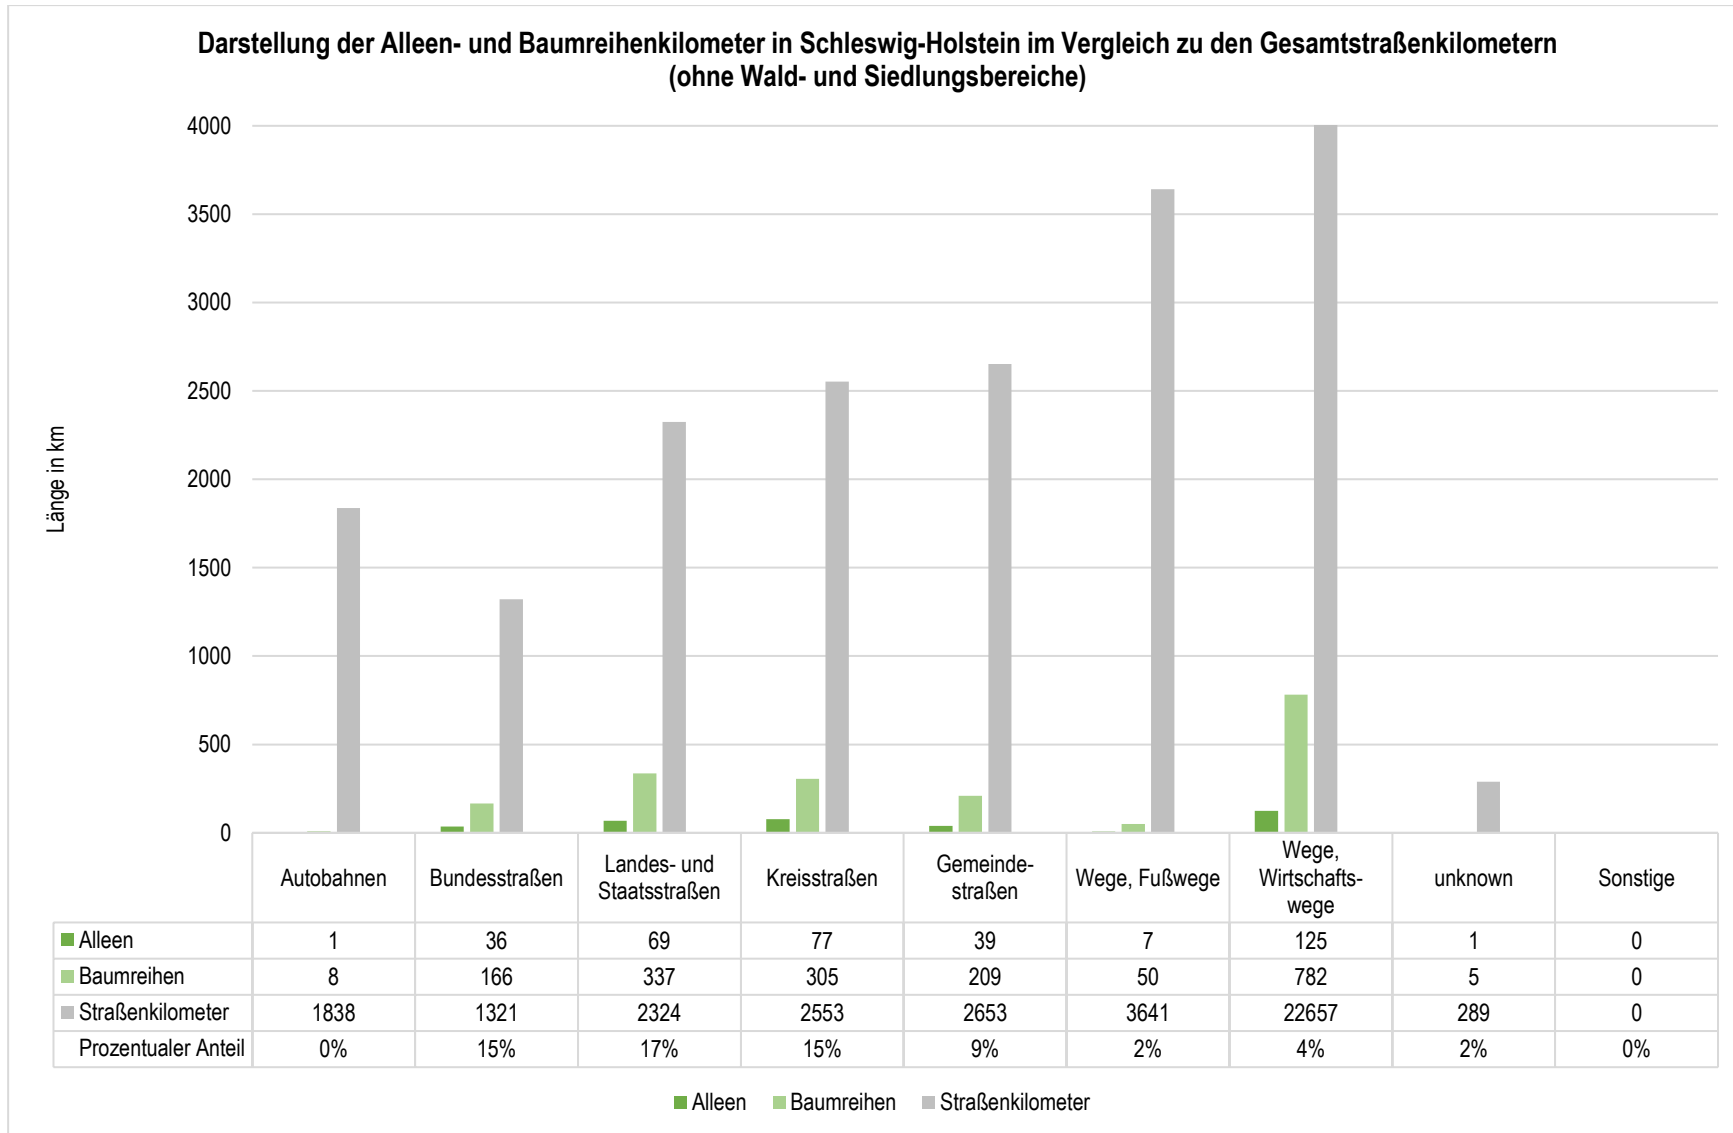
Abbildung 51: Grafische Darstellung der Alleen- und Baumreihenkilometer in Schleswig-Holstein im Vergleich zu den Gesamtstraßenkilometern
