Alleen und Baumreihen an Straßen und Wegen

Eine Anleitung zur Kartierung, zur Pflanzung und zum Schutz

Handlungsleitfaden

**Alleen als schützenswerte Landschaftselemente -
bundesweite Erfassung und Sicherung von Alleen**

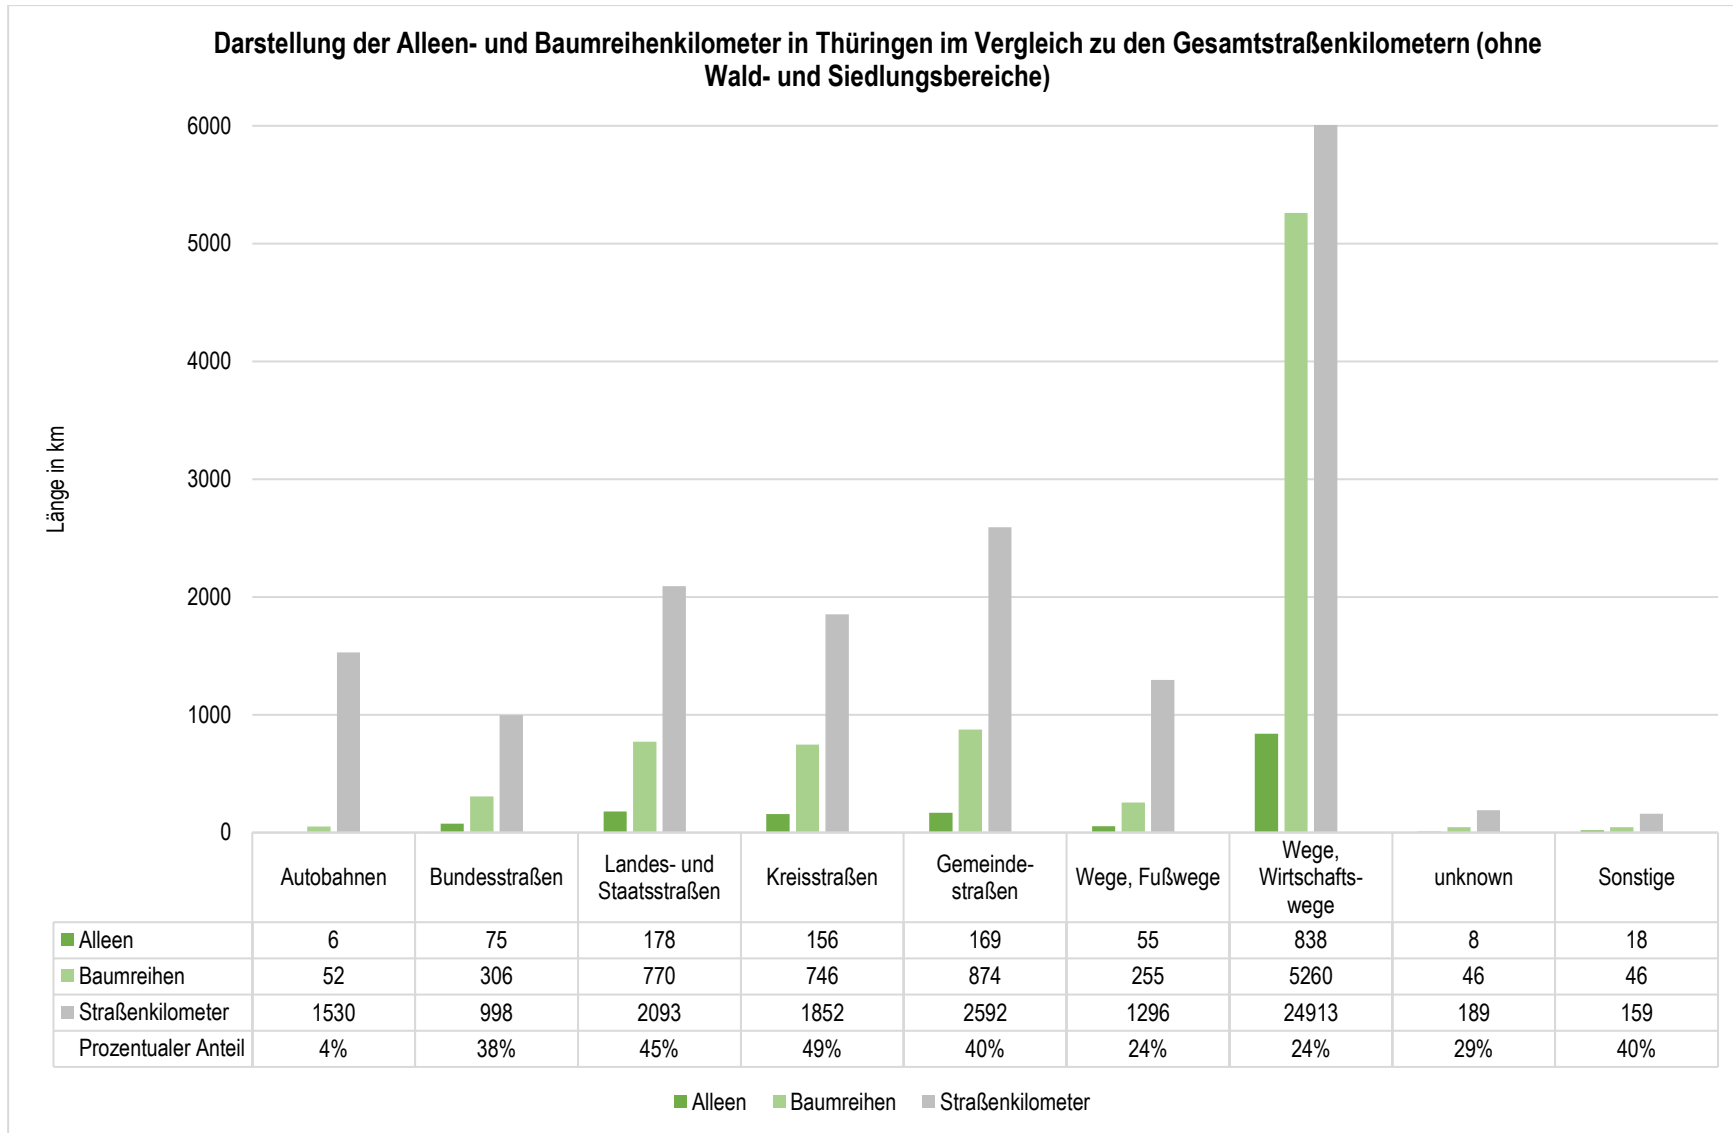
Abbildung 54: Grafische Darstellung der Alleen- und Baumreihenkilometer in Thüringen im Vergleich zu den Gesamtstraßenkilometern
